# Tilstandsrapport

Enebolig

Valdresvegen 17, 2900 FAGERNES

Befaringsdato: 23.04.2025

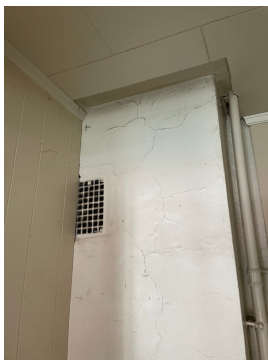
Sprekker i pipe. Synlige fuktmerker og sotvann på overflater

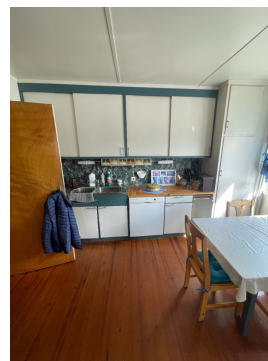
Kjøkken 1. etasje

Innredningen opprettholder fortsatt tiltenkt funksjonskrav, men tidspunkt for utskiftning nærmer seg. Lokal utbedring/vedlikehold bør utføres.

- Andre tiltak:
- Overflater må utbedres eller skiftes.

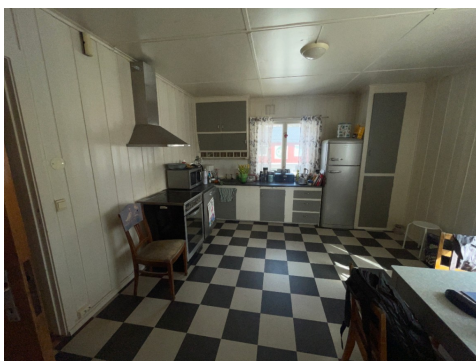
### ! TG 2 Overflater og innredning

Innredningen opprettholder fortsatt tiltenkt funksjonskrav, men tidspunkt for utskiftning nærmer seg. Lokal utbedring/vedlikehold bør utføres.

- Overflater må utbedres eller skiftes.

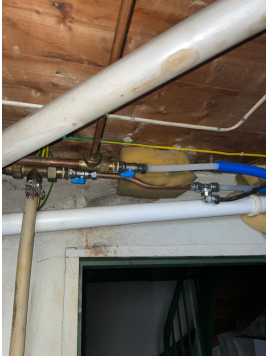
vannrør av plast til kjøkken

- Tidspunkt for utskiftning av vannledninger nærmer seg.
- I forbindelse med oppgradering av våtrom vil det være naturlig med utskiftning av rør.

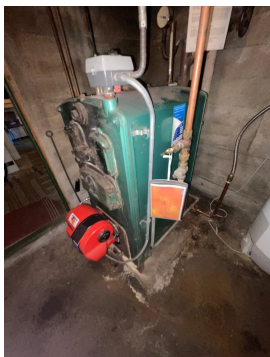
Ombygd brenselovn/oljefyr.
