**Salgsobjekt:** Tomannsbolig  
**Eierform:** Eiet  
**Byggeår:** 1939  
**BRA-i/BRA Total** 325/365 kvm  
**Tomtstr.:** 956.8 m<sup>2</sup>  
**Soverom:** 4  
**Gnr./bnr.** Gnr. 25, bnr. 101  
**Oppdragsnr.:** 1201250105

# Horisontaldelt tomannsbolig med to leiligheter.Sentrumsnært med gangavstand til alt!

**Salgsoppgavedato**

21.08.2025

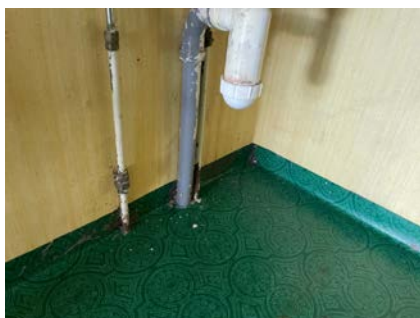
Ufaglig rørgjennomføring i våtsone til gulv
