Klevemonen 9, 4484 ØYESTRANDA

**Øyesletta - Enebolig over to plan.  
Nytt tak i 2015 og nytt uteområdet!**

Befaringsdato: 21.11.2024    Rapportdato: 26.11.2024    Oppdragsnr.: 20755-1199    Referansenummer: VQ1169

Autorisert foretak: KE Takst AS

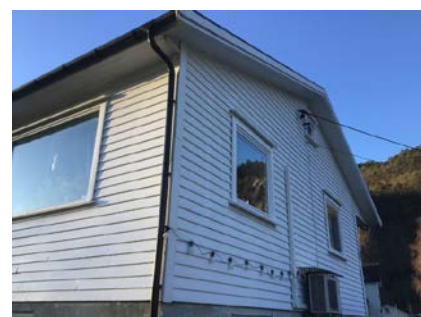
- Det er avvik: Noe lite tilgang på luft bak kledning ved grunnmur på eldre kledning
- Konsekvens/tiltak
- Tiltak:

Begrenset lufting bak kledning

Opprinnelig kledning

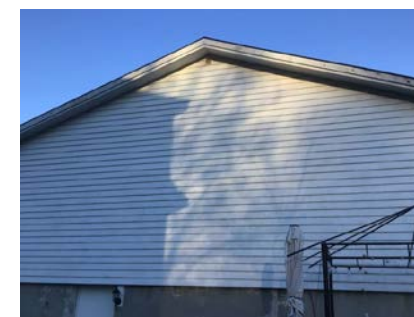
Ny kledning mot vest

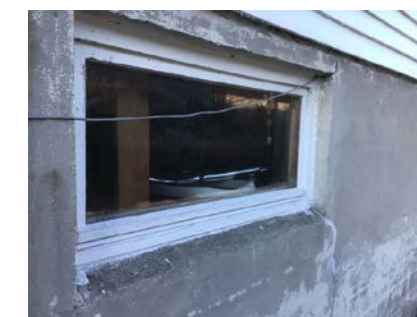
Vinduer:  
Vurdering av avvik:  
• Karmene i vinduer er slitte og det er sprekker i trevirket. Vinduer har varierende tilstand. Generelt fremstår vinduene med alderstegn og værslitasje og har vedlikeholdsbehov. På kjellervinduer i mur er det ikke sålebeslag under vinduer. Dette kan påføre vinduene store fukt belastninger ved opptrekk av fukt via mur, som videre kan medføre fuktskader på vinduskarmer. Konsekvens/tiltak:  
• Andre tiltak:  
Det må beregnes en del vedlikehold på eldre vinduer med enkelte utskiftninger på noe sikt på grunn av normal slitasje og elde.

Det må beregnes en del vedlikehold på eldre vinduer med enkelte utskiftninger på noe sikt på grunn av normal slitasje og elde.

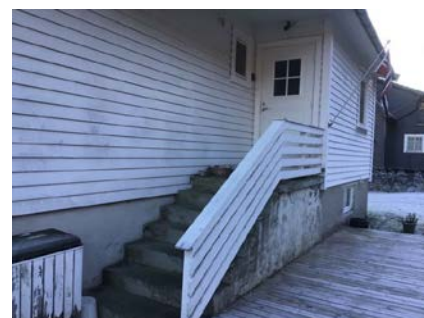
- Det er ikke krav om utbedring av rekkverkshøyder opp til dagens krav.

Åpninger i rekkverk bør endres av sikkerhetsgrunner.

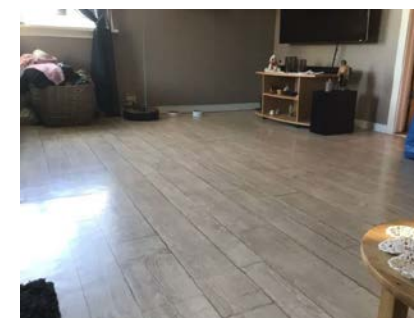
Etasjeskille/gulv mot grunn:  
Vurdering av avvik:  
• Målt høydeforskjell på over 30 mm gjennom hele rommet. Tilstandsgrad 3 gis med bakgrunn i standardens krav til godkjente måleavvik.  
Konsekvens/tiltak  
• For å få tilstandsgrad 0 eller 1 må høydeforskjeller rettes opp. Ytterligere undersøkelser må foretas for å få kartlagt omfanget for utbedring.  
Kostnadsestimat: Ingen umiddelbar kostnad

- For å få tilstandsgrad 0 eller 1 må høydeforskjeller rettes opp. Ytterligere undersøkelser må foretas for å få kartlagt omfanget for utbedring.

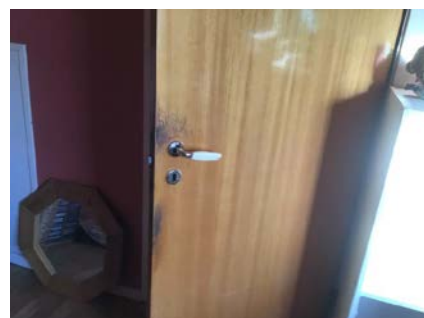
- Det er påvist avvik som tilsier at det bør foretas tiltak på enkelte dører.

- Det bør foretas tiltak på enkelte dører.

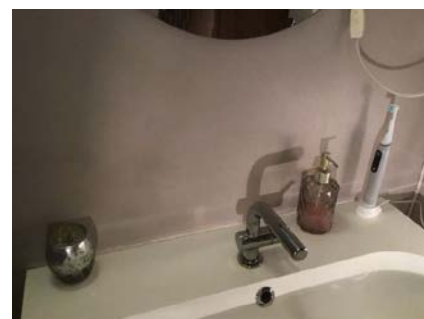
- Det er vindu/dør med ikke fuktbestandige materialer i våtsonen (ved vask, dusj, badekar, osv.), løsningen eller byggematerialet er uegnet
  - Det er områder ved vask med ikke fuktbestandige materialer i våtsonen,
- Konsekvens/tiltak
- Uegnede materialer må fuktbeskyttes/utskiftes.

- Uegnede materialer må fuktbeskyttes/utskiftes.

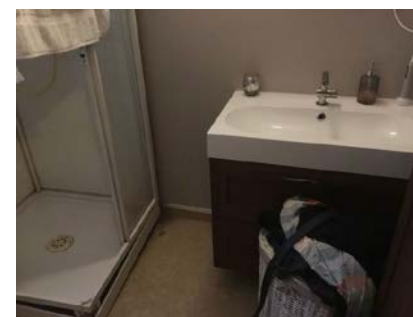
#### TG 1 Sanitærutstyr og innredning

Badet har innredning med nedfelt servant, toalett og dusjkabinett.

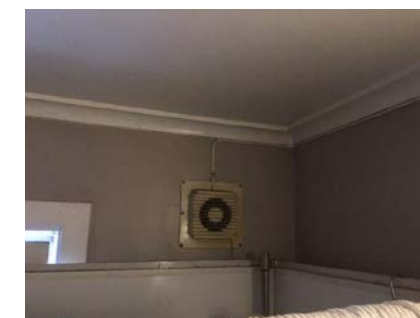
#### TG 1 Ventilasjon

Mekanisk avtrekksvifte (vifte) montert i vegg.  
Det er luftehull i dør som bidrar til luft sirkulasjon. Ventilering ansees tilfredsstillende.

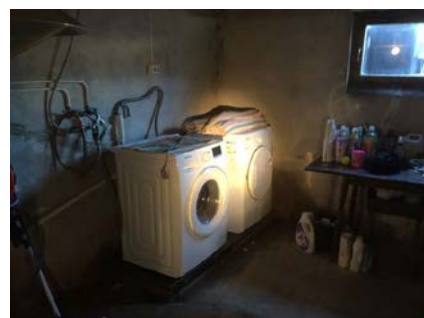
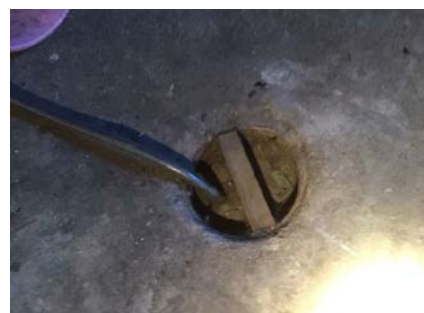
### KJELLER > VASKEKJELLER / BOD

#### TG 3 Tilliggende konstruksjoner våtrom

Hulltaking er ikke foretatt da det ikke er fysisk mulig pga tilliggende konstruksjoner. På vaskerom er det gulvet som er ansett som våtsone. Rommet har synlig fuktsikring på vegger og gulv. Det er utført fukt søk med fuktindikator med påvise unormale forhold i gulv og langs vegger.

- Ved andre fuktundersøkelser enn hulltaking, er det påvist indikasjoner på fuktskader.

Fukt langs vegger

- Det må foretas tiltak for å lukke avviket.

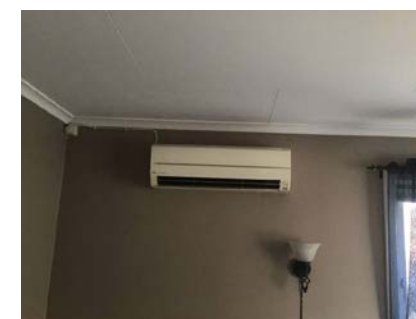
#### TG 1 Varmesentral

Varmepumpe luft til luft plassert i stue.  
Funksjon ok på befaringen dagen.  
Estimert levetid er 10-15 år.  
Normalt filterrens og service påregnes etter produsentens anbefalinger.

Varmepumpe i stue.

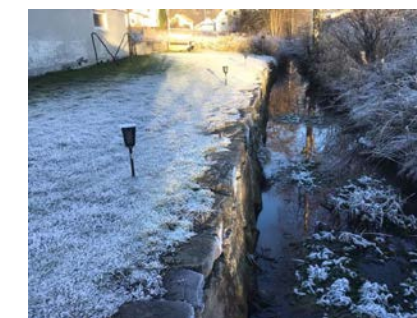
Natursteinsmur langs bekk
