# Stor og innholdsrik fritidsbolig.

# Tilstandsrapport

gnr. 34, bnr. 109

Befaringsdato: 03.02.2026

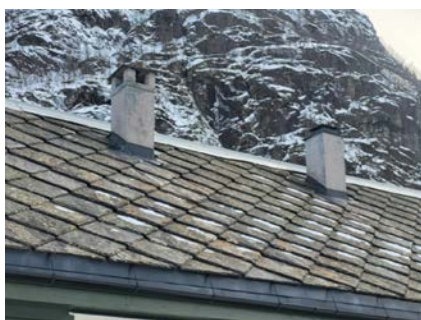
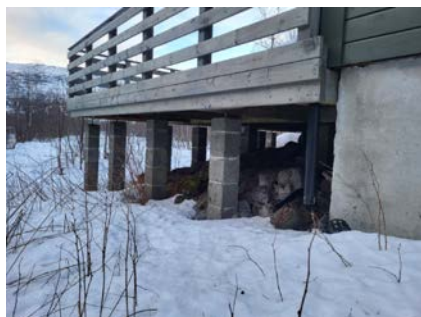
## TG 2 Veggkonstruksjon

Det er tømmer konstruksjon på hoveddel fra byggeår og bindingsverk på tilbygget del.

- Det er avvik:

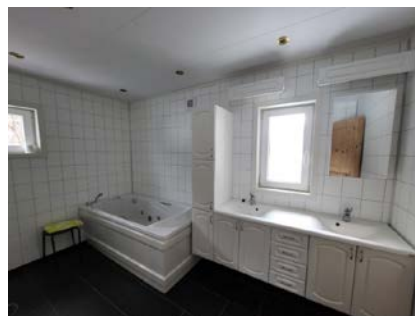
### 1. ETASJE > BAD

#### TG 2 Overflater vegger og himling

- Det må foretas lokal utbedring.

Fuging mellom list og baderomsplate.

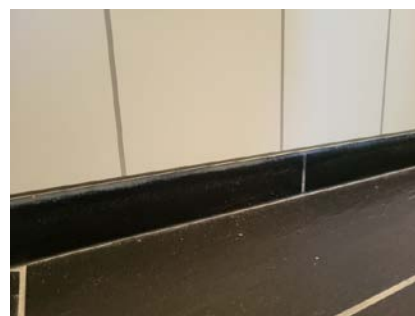
### 1. ETASJE > BAD

#### TG 2 Overflater Gulv

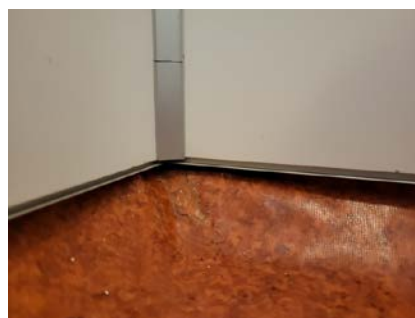
## 1. ETASJE > BAD 2

### Overflater Gulv

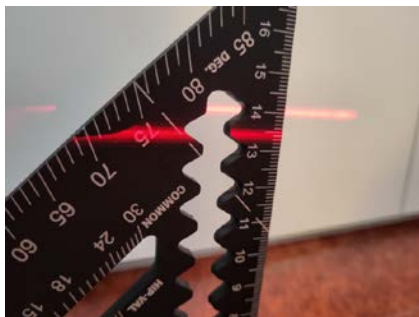
## 1. ETASJE > BAD 2

### ! TG 3 Sluk, membran og tettesjikt
