# Tilstandsrapport

Tomannsbolig

Kongsvingervegen 1809, 2160 VORMSUND

Befaringsdato: 02.08.2024

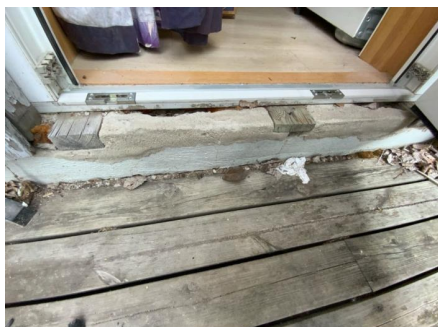
### Vurdering av avvik:

- Det er påvist avvik rundt innsetningsdetaljer.

- Det bør gjøres tiltak for å lukke avviket.

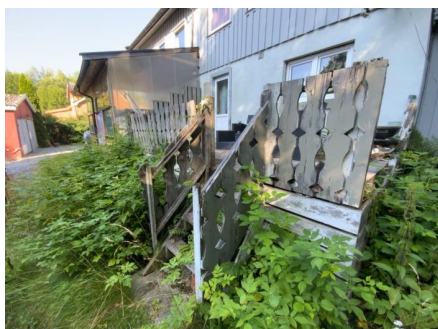
- Det er påvist fukt/råteskader i konstruksjonen.

Terrassen har betydeilig slitasje og råteskader.

- Råteskadede konstruksjoner må skiftes ut.

Terrassen bør rives og etableres på nytt.

**Kostnadsestimat: 50 000 - 100 000**

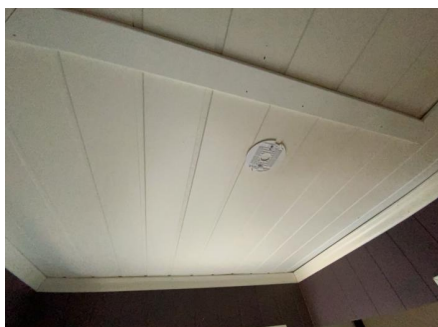
1. Er det mangler for brannslukningsutstyr i boligen iht. forskriftskrav på søknadstidspunktet, men minst Byggeforskrift 1985?  
**Ukjent**
2. Er det skader på brannslukkingsutstyr eller er apparatet eldre enn 10 år?  
**Ukjent**
3. Er det mangler på røykvarsler i boligen iht. forskriftskrav på søknadstidspunktet, men minst Byggeforskrift 1985?  
**Ja Det mangler røykvarslere i boligen.**
4. Er det skader på røykvarslere?  
**Ukjent**

**Kostnadsestimat: Under 10 000**
