Kongsvingervegen 1809, 2160 VORMSUND

Halvpart av tomannsbolig, med eldre garasje og nyere kjøkken. Kort vei til kjøpesenter og bussforbindelser.

Befaringsdato: 02.08.2024

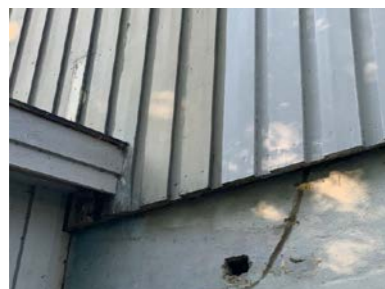
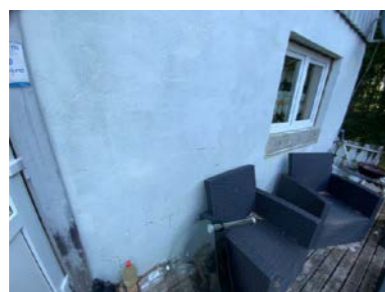
Utvendig > Veggkonstruksjon: Veggene har murkonstruksjon og bindingsverk i tre. Fasade/kledning har pussede murfasader og stående panel. Vurdering av avvik: Det er værslitt/oppsprukket trevirke/trepaneler. Synlig noe slitasje av panel og puss. Det er ikke tilfredsstillende tett i overgang utbygget entre og hovedbygget. Det er ikke pusset rundt stein for kjøkken vindu. Det er plastet oppunder bjelkelag for entre. Dette er ikke fagmessig utført og bør fjernes.

Plast oppunder bjelkelag utvendig for entredel må fjernes og trevirke må undersøkes videre om det er noen kondensskader. Etablere stubbloftsplater for riktig utførelse. Overgang murt vegg og trestender bør etableres for å unngå vanninntrenging og luftlekkasjer.

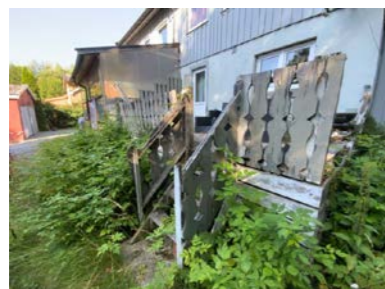
Vurdering av avvik: Det er påvist fukt/råteskader i konstruksjonen. Terrassen har betydeleg slitasje og råteskader.

Terrassen bør rives og etableres på nytt.

Kostnadsestimat: 50 000 - 100 000

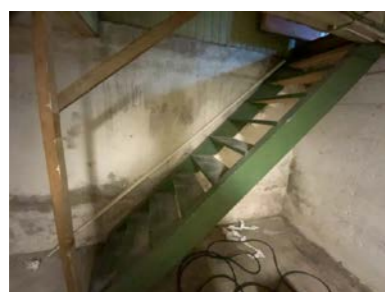
Vurdering av avvik: Det er ikke montert rekkverk.

- Rekkverk må monteres for å lukke avviket.

Kostnadsestimat: Under 10 000

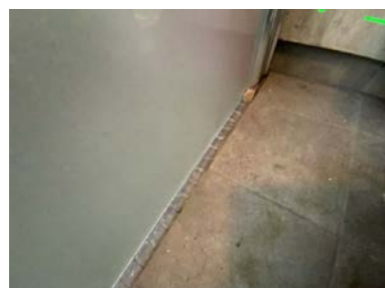
Vurdering av avvik: Det er påvist skader på innredning. Den ene dusjveggen er løs og står på trekloss for å holde seg på plass.

- Lokal utbedring må utføres.

Utbedre skadet dusjvegg slik at denne ikke faller av feste.

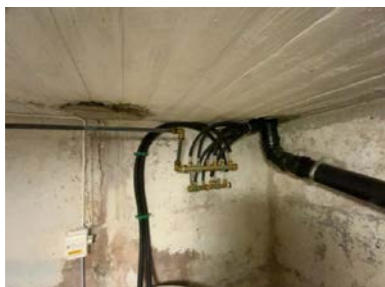
Vurdering av avvik: Det er påvist at eventuelt lekkasjevann fra rør i rør system ikke ledes til sluk eller annen kompensierende løsning. Fordelerstamme for rør er ikke etablert i rom med sluk eller fordelerskap med kontrollert avrenning til avløp.

- Det bør foretas tiltak på anlegget som sikrer bedre løsning på eventuelt lekkasjevann fra rør i rør system.
