# Koselig hytte med stor tomt og usjenert beliggenhet ikke langt fra Tonsvatnet. Nær løypenett.

# Om Tonshøgde 13

Befaringsdato: 18.03.2026

Rapportdato: 08.04.2026

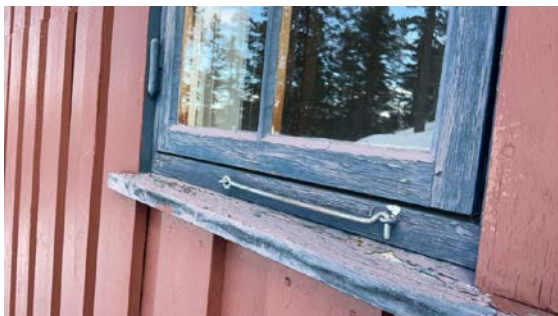
Slitasje med vedlikeholdsbehov

Vinduer bør vedlikeholdes og utbedres for å sikre funksjon og forlenge levetiden.

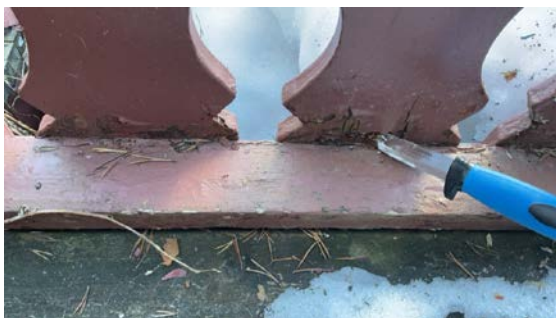
Det er registrert råde i spil på rekkverk, der nærmere undersøkelser av konstruksjoner i son helhet må foretas

Konstruksjonene er oppført med ubehandlede materialer, og manglende vedlikehold i kombinasjon med fuktpåkjenning over tid medfører fare for fuktpåvirkning, som etter hvert kan føre til råteskader. Nærmere undersøkelser og tiltak anbefales.

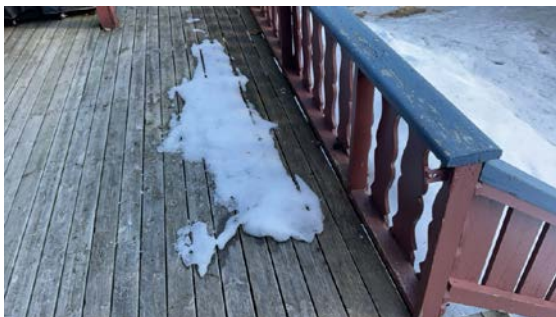
Vedlikeholdsbehov og skjevheter på terrasse/inngangsparti

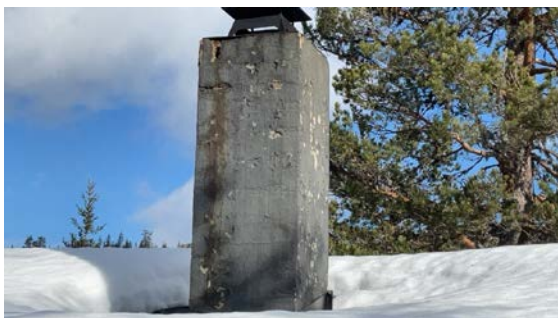
Avflassing og spekkdannelse på pipe over tak

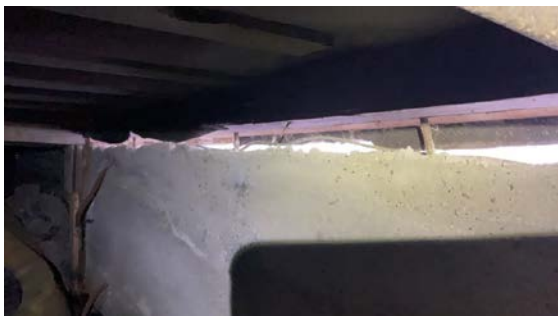
Grunnmuren har ulik materialvalg og fundamentering. Dette har medført setninger i bygningen, i kombinasjon med setninger fra grunn/terreng, som igjen har ført til bevegelser og skjevheter i bygningen. Tiltak av mur og enkel fundamentering på bod bør foretas tiltak for å unngå skade.

Synk mellom grunnmur og bærekonstruksjon, glipper i overgang bygning og mur med synlig armering som forankring og nærmere undersøkelse bør foretas

Tiltak bør vurderes for å utbedre setningskader og redusere risikoen for ytterligere bevegelser da dagens fundamentering og materialvalg gir økt risiko for ytterligere skjevheter på bygningen over tid.

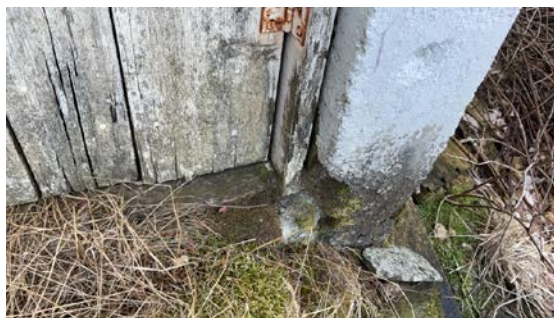
Forvritning på grunnmur og dør til krypprom er slitt og bør skiftes

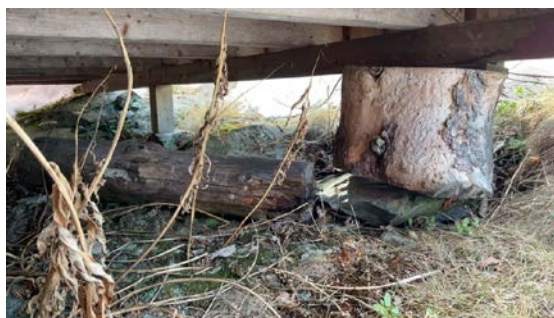
Konstruksjonen vurderes som en risikokonstruksjon med hensyn til fukt påkjenninger og bevegelser fra tele og setninger i grunnen. Dette innebærer økt risiko for ytterligere skjevheter og skader på hytta over tid.

Ulik fundamenteringsmetode og utsatt for setninger fra grunn
