# Tilstandsrapport

📍 Bogerkroken 1 , 2212 KONGSVINGER

# gnr. 48, bnr. 43

Befaringsdato: 28.01.2026

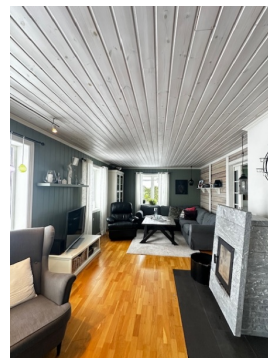
### ! TG 1 Overflater

Pene innvendig overflater med en normal bruksslitasje. Noe slitt eikeparkett på kjøkken. Malte lister.

Gulv. Eikeparkett m/varme. Fliser m/varme. Laminatgulv.  
Vegger. Malt mdf. veggplater. Slette malte vegger. Tømmervegg.  
Tak. Hvitlasert panel.

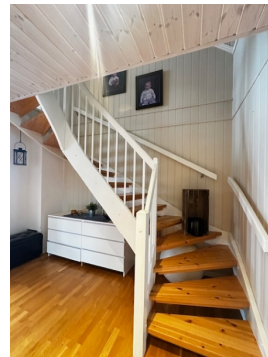
## TG 1 Innvendige trapper

Svingtrapp med tette opptrinn fra 1 til 2 etg. Malte vanger, rekkverk og håndlist. Lakkerte furu trinn.

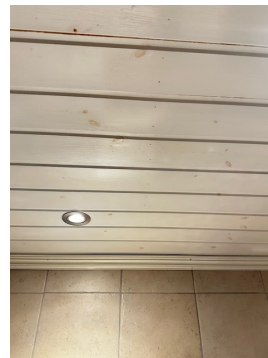
#### TG 1 Overflater vegger og himling

Fliser på vegger og hvitlasert panel i tak m/downlight.

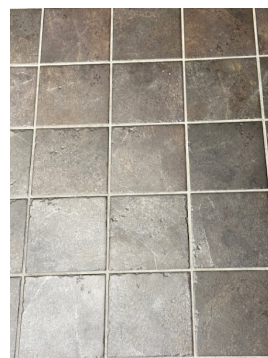
#### TG 1 Overflater Gulv

Gulvfliser med varme. Høydeforskjell på gulv fra dørterskel til topp slukrist er 30 mm.  
Generelt skal det kommenteres om fliser, at ved normal liming er det mangelfull fylling av lim under 10-20% av fliser og bom i deler/hele fliser kan forekomme.

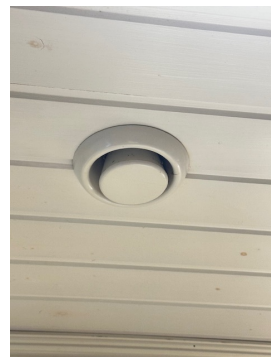
### ! TG 1 Ventilasjon

Takventil via mekanisk avtrekksanlegg, plassert i kneloft.

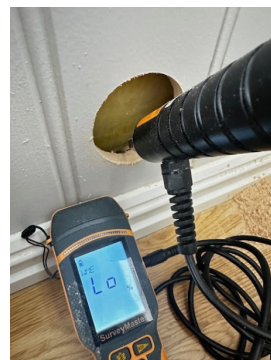
### ! TG 1 Tilliggende konstruksjoner våtrom

Det er boret hull i vegg. Fuktmåling med pigger inne i vegg - mot bad. Det påvises ikke fukt over normalen.

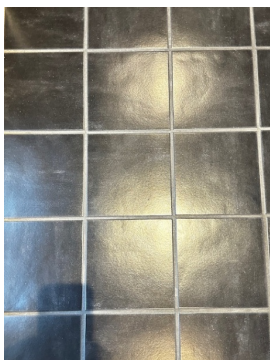
### TG 1 Overflater Gulv

Gulvfliser med varme. Høydeforskjell på gulv fra dørterskel til topp slukrist er 40 mm. Generelt skal det kommenteres om fliser, at ved normal liming er det mangelfull fylling av lim under 10-20% av fliser og bom i deler/hele fliser kan forekomme.

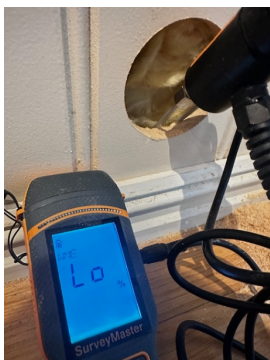
### ! TG 1 Tilliggende konstruksjoner våtrom

Det er boret hull i vegg. Fuktmåling med pigger inne i vegg - mot bad. Det påvises ikke fukt over normalen.

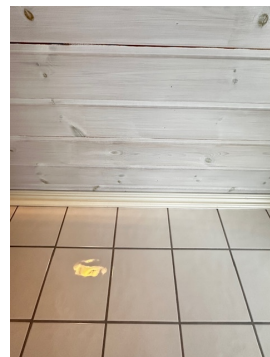
### ! TG 1 Overflater vegger og himling

Fliser på vegger og hvitlasert panel i tak.

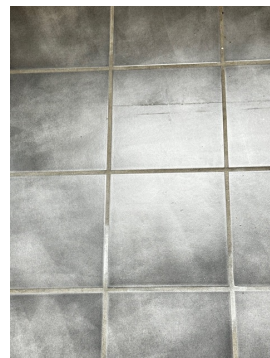
### ! TG 1 Overflater Gulv

Gulvfliser med varme. Høydeforskjell på gulv fra dørterskel til topp slukrist er 45 mm.

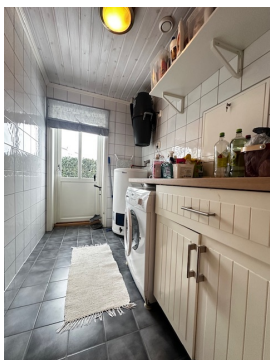
### TG 1 Sanitærutstyr og innredning

Benk med laminat benkeplate, stålvaske, opplegg for vaskemaskin, 200 l varmtvannsbereider, sentralstøvsuger, takventil.

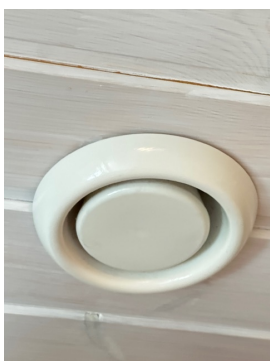
### TG 1 Ventilasjon

Takventil via mekanisk avtrekksanlegg, plassert i kneloft.

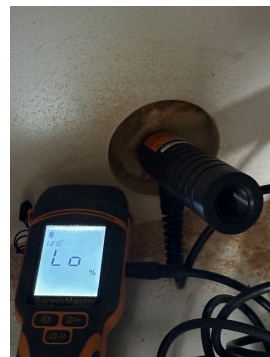
### TG 1 Tilliggende konstruksjoner våtrom

Det er boret hull i vegg. Fuktmåling med pigger inne i vegg - mot vaskerom. Det påvises ikke fukt over normalen.

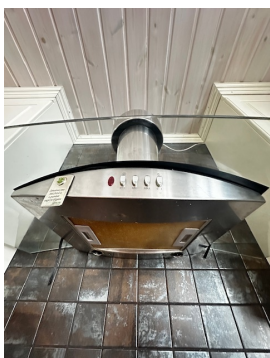
## ! TG 1 Avtrekk

Ventilatorhette over platetopp.

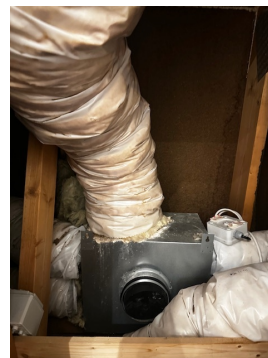
## ! TG 1 Ventilasjon

Mekanisk avtrekk på bad og vaskerom via felles avtrekksvifte, plassert i kneloft. Ellers er det naturlig ventilering via veggventiler og vinduer som kan åpnes.

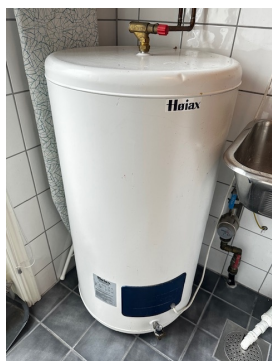
## TG 1 Varmtvannstank

200 l varmtvannsbereider fra 2006, plassert i vaskerom.

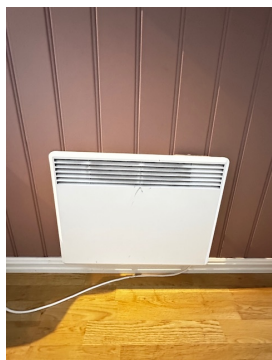
## TG 1 Andre installasjoner

Huset har elektriske panelovner og elektrisk varmekabler i gulv i 1 etg.

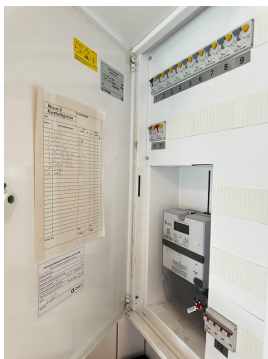
Ved omsetning av bolig vil man få endring i bruk av elektrisk anlegg. Derfor anbefales det på generelt grunnlag at en registrert elektroinstallatør foretar en kontroll av boliginstallasjonen ved eierskifte.

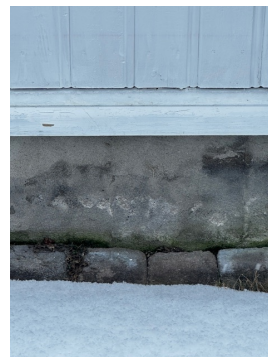
## Grunnmur og fundamenter

Boligen er fundamentert på isolert ringmur med støpt plate på mark.

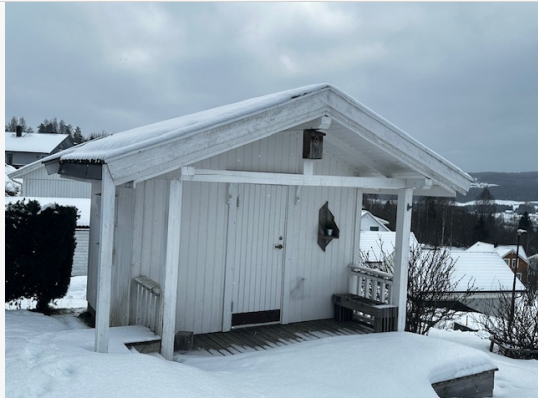
## Dokkestue

Bygget er ikke tilstandsvurdert ihht Forskrift til avhendingslova og NS3600. Dette er kun en enkel beskrivelse.

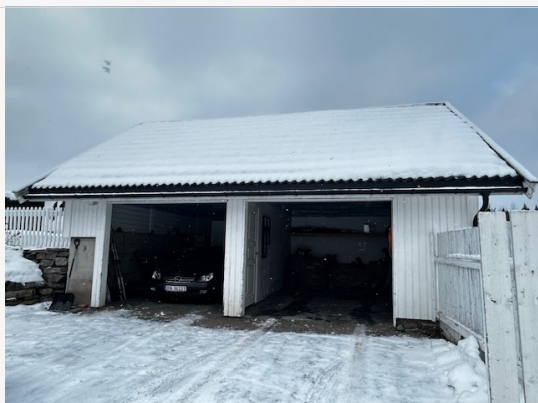
## Garasje

Dobbel garasje m/hems fundamentert på betongplate med lav grunnmur. Uisolert bindingsverkskonstruksjon i tre. Stående malt utvendig panel. Tett skillevegger m/dør. Saltak i trekonstruksjoner, tekket med betongtakstein. Forkantblekk, takrenner og nedløp i metall.
