Grøterudveien 14, 1880 EIDSBERG

**Eidsberg - Flott, innholdsrik
enebolig med garasje/stall i
idyllisk og barnevennlig område.**

Tilstandsrapport

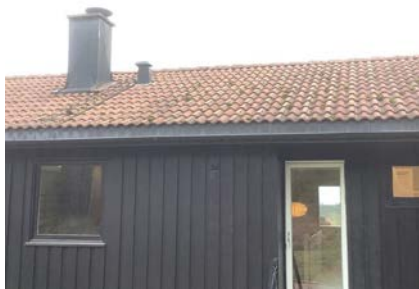
Taksteinen har ingen synlige skader, men slitte overflater og noe mose. Slitte overflater kan føre til at taksteinen trekker mer vann.

Det er fuktmerker i undertaket ved siden av pipen.

Slitte overflater kan føre til at taksteinen trekker mer vann.

- Overvåk tilstanden jevnlig. For å få tilstandsgrad 0 eller 1 må tekkingen skiftes ut, men tidspunktet for når dette er nødvendig er vanskelig å si noe om.

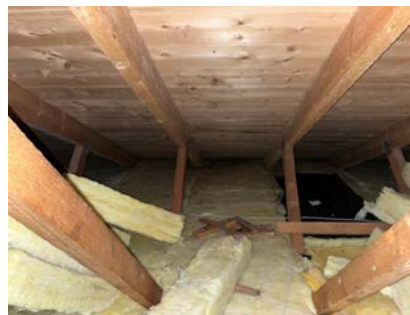
Fuktmerker i takstol.

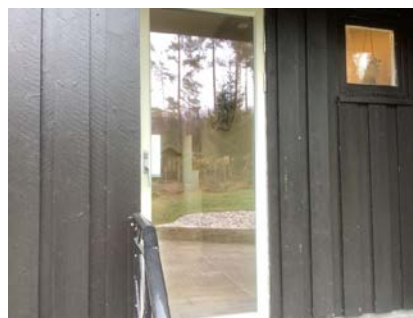
Eldre balkongdør.

Overflatebehandling eller utskifting bør beregnes.

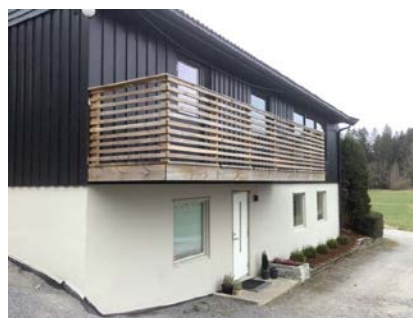
Den ene balkongen er utført i trekonstruksjon, og en har betonggulv.
Tidligere eier opplyser at det er nye rekkverk, og nytt terrassegulv på den ene balkongen.

Fall inn mot bolig, kan føre til fuktskader.

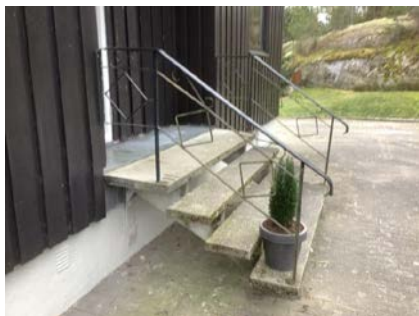
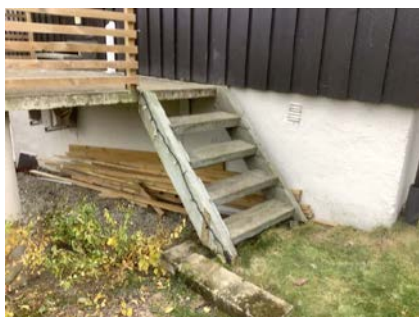
En trapp har betong i trinn, og en med trekonstruksjon.

Rekkverk bør monteres pga sikkerheten, samt utbedring av større åpninger i rekkverket.

Kostnadsestimat: 10 000 - 50 000

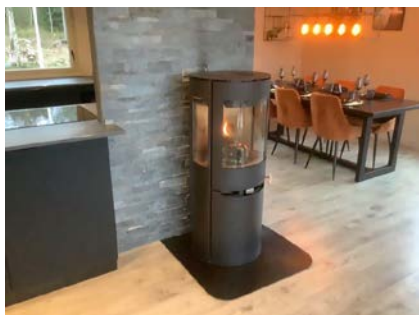
Det er større fare for brann om platen ikke monteres.

Det anbefales montere ubrennbar plate foran vedovnen.

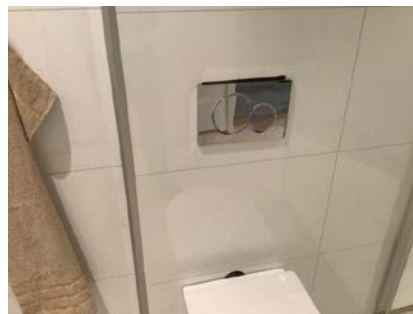
UNDERETASJE > BAD

Åpning mellom veggplate og bunnlist kan føre til oppsug av vann i nedkant av platene.

TG 2 Overflater Gulv

- Det er mulighet for at det kan forekomme vannlekkasje på våtrommet hvor vann ikke vil gå til sluk.
- Det er påvist at gulvoverflaten har sprekker.

Feilen bør utbedres, da vann kan komme inn i konstruksjonen.

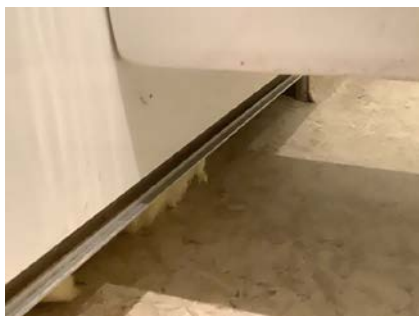
UNDERETASJE > BAD

Belegget er ikke sveiset i hjørner under klosettet.

- Det er påvist mangelfull/feil utførelse rundt rørgjennomføringer e.l. som gir fare for fukt i konstruksjonen i våtsone.

- Løsningen/utførelsen rundt rørgjennomføringer gir fare for fukt inn i konstruksjoner.

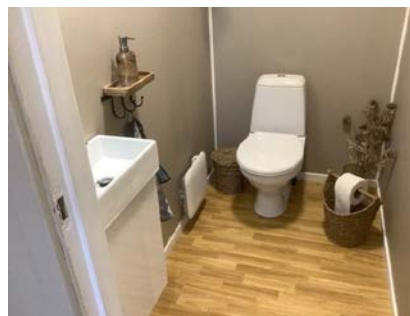
TG 2 Vannledninger

- Det er ikke behov for utbedringstiltak siden anlegget fungerer i dag, men ut ifra alder kan skader plutselig oppstå på eldre anlegg.

Ut ifra alder kan skader plutselig oppstå på eldre anlegg, og føre til vannskader.

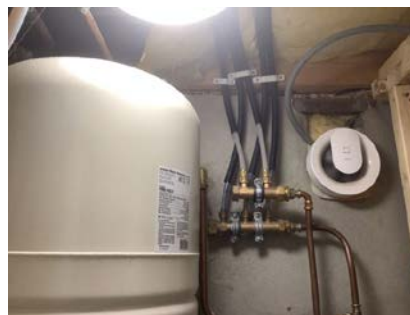
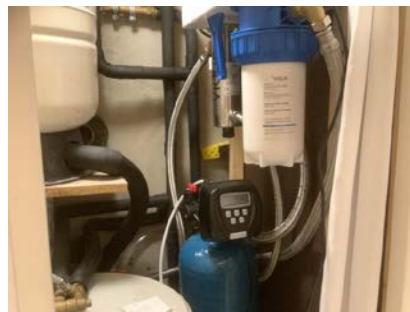
TG 2 Avløpsrør

- Det er ikke behov for utbedringstiltak siden anlegget fungerer i dag, men ut ifra alder kan skader plutselig oppstå på eldre anlegg.

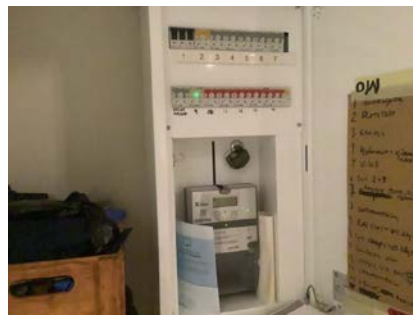
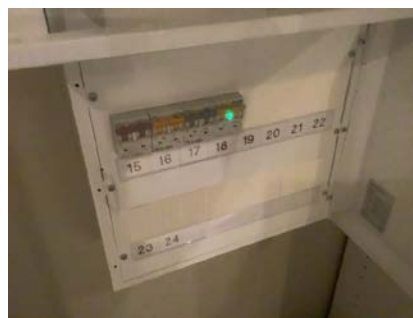
Nytt lite elskap i tillegg til eksisterende skap.

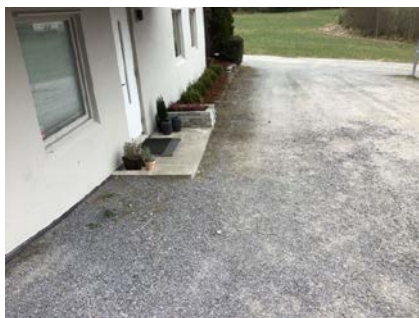
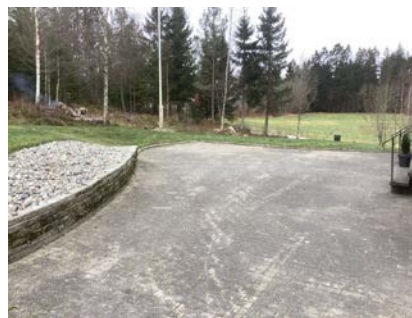
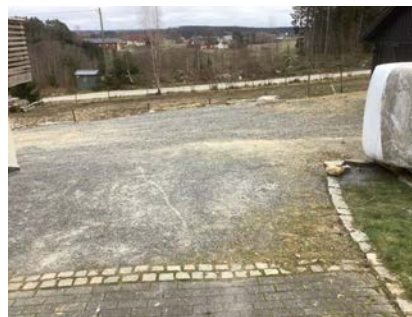
TG 2 Utvendige vann- og avløpsledninger

Tidligere eier opplyser at utvendige avløpsledninger er fra byggeår.

- Det er ikke behov for utbedringstiltak siden anlegget fungerer i dag, men ut ifra alder kan skader plutselig oppstå på eldre anlegg.
