# Tilstandsrapport

Boligbygg med flere boenheter
-

Lundsgutua 29 C, 2074 EIDSVOLL VERK
-

# Andelsnummer 3

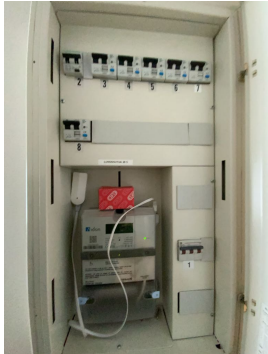
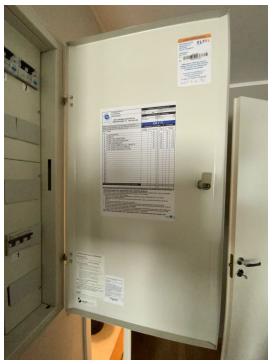
Med tanke på fremlagt nylig utført el-kontroll er anlegget vurdert til TG 1, men det tas særskilt forbehold for underliggende feil og mangler som ikke kan kontrolleres grunnet skjult i konstruksjonen.
