# Tilstandsrapport

Enebolig

Vormsundvegen 23, 2150 ÅRNES

Befaringsdato: 06.03.2024

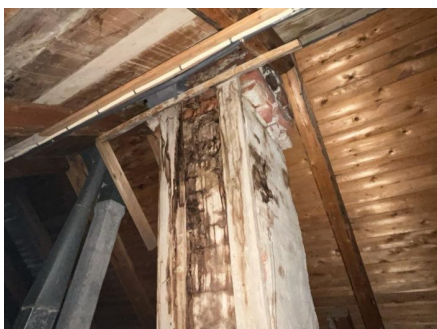
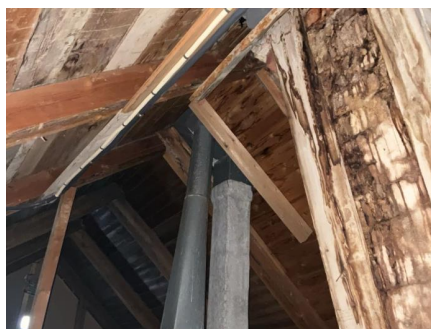
- Det er påvist fuktskjolder/skader i takkonstruksjonen.

Eldre konstruksjon, ved åpning av konstruksjoner kan det avdekkes ytterligere avvik. Utbedringer må påregnes, ytterligere skader kan oppstå om dette ikke utføres.

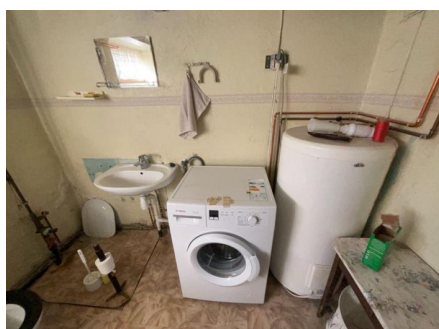
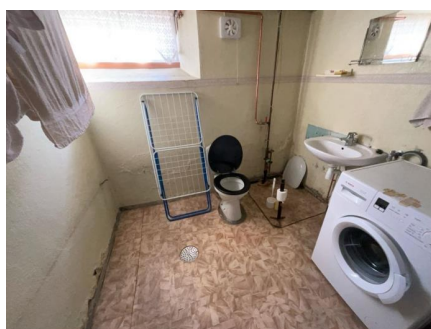
Bygningsdeler på bad og vaskerom må i tillegg til å få tilstandsgrad opp mot kravene som gjaldt da de ble bygget, også kontrolleres mot dagens krav, på bakgrunn av at bruken av slike rom har endret seg vesentlig opp gjennom årene. Et baderom uten membran på gulv og del av vegg kan blant annet ikke brukes til dusjing direkte på gulv, men må ha dusjkabinett som fører dusjvannet direkte til sluket selv om dette ikke gir en garanti for fuktskader. Det vurderes ikke uvanlig at et eldre bad på dette grunnlaget kan få en høy tilstandsgrad, selv om det ikke er observert fukt eller svikt i bygningsdelene. Det vil da være opp til kjøper å oppgradere badet eller annet våtrom. Oppussing/rehabiliteringer må påregnes.

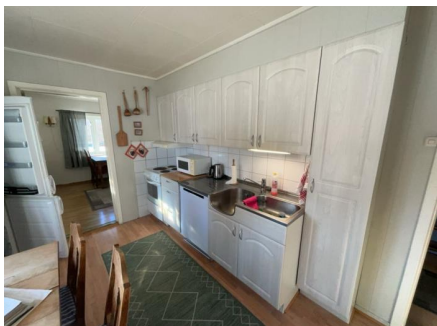
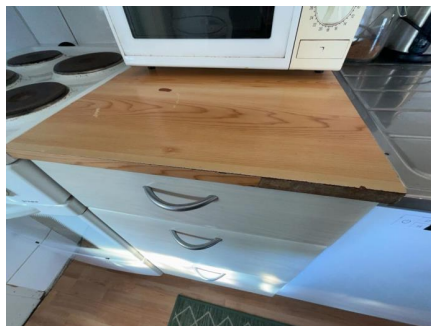
- Det er påregnelig med utskiftning/utbedringer av kjøkkeninnredningen.

Oppussing/rehabiliteringer må påregnes på sikt.

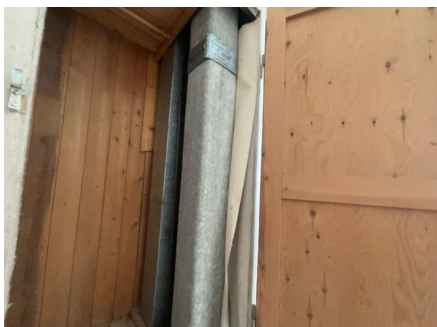
Eternitt skal behandles etter spesielle regler og bør ikke håndteres av privatpersoner.

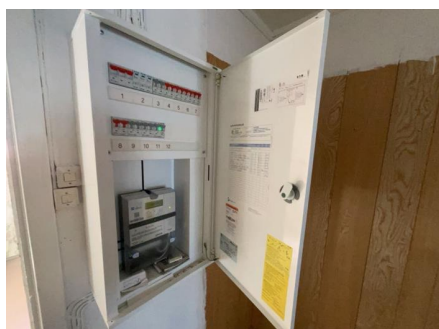
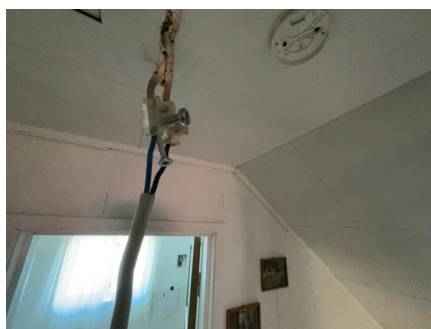
**Ja MERK; Det er eiers plikt å sørge for at det elektriske anlegget til en hver tid er godkjent. Takstmannen er ikke el. fagkyndig. Det anbefales nærmere kontroll av el. anlegget av godkjent el. installatør pga. alder og ikke synlige installasjoner.**
