Vormsundvegen 23, 2150 ÅRNES

**Sentralt beliggende og meget innholdsrik enebolig over 3 plan | Solrik tomt og dobbelgarasje | Nytt tak og nyere vinduer**

# Tilstandsrapport

## ENEBOLIG

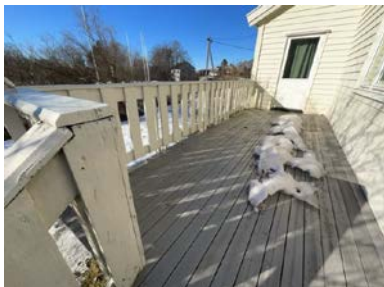
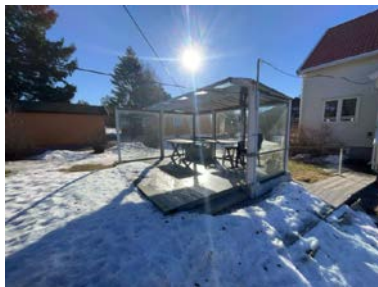
## 1 TG 2 Utvendige trapper

Utvendige trapper i betong til inngangsparti. Treverkstrapp til terrasse.

### Vurdering av avvik:

Utbedringer må påregnes pga. sikkerhet, skader kan oppstå.

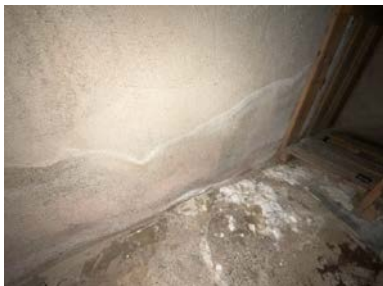
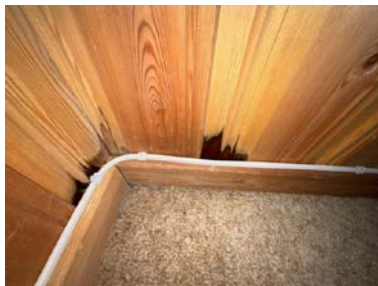
Fuktskader

Hulltaking er ikke utført, påviste fuktskader.

- Det er gjennom målinger påvist høyt fuktnivå i trevegger i underetg./kjeller, det er derfor ikke foretatt hulltaking
- Det er påvist synlige fukt/råteskader i treverk i underetg./kjeller, hulltaking er derfor ikke nødvendig
- Det er påvist synlig fuktighet på mur/gulv i kjeller.
- Det er påvist indikasjoner på noe fuktgjennomtrenging i kjellergulv.

Det er målt høye fuktverdier i treverk i kjeller/vegger.

Om man ikke utbedrer dette kan skaden kunne utvikle seg til større omfang. Oppussing/rehabiliteringer må påregnes.

- Det må foretas tiltak for å redusere/begrense fuktgjennomtrenging inn i kjeller.
- Ytterligere undersøkelser må foretas for å få kartlagt tilstanden og omfanget på eventuelle skader.
- Det må foretas tiltak for å utbedre årsak til fukt-/råteskadene samt utbedre råteskadene
- Det anbefales at alt treverk i kjeller fjernes og at kjelleren har mest mulig åpne murkonstruksjoner med god utlufting.
- Det påviste fuktnivå gir grunn til å overvåke konstruksjonen jevnlig for å se utvikling over tid, og eventuelt foreta tiltak for å unngå fuktskader.

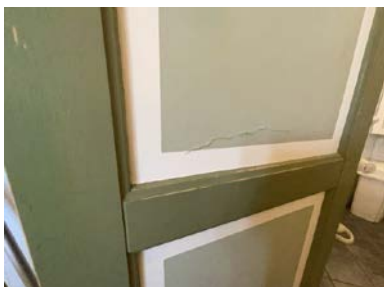
### 2 ETASJE > BAD

Eldre våtrom, tilfredsstiller ikke dagens krav/bruk. Kan oppstå fuktskader. Vindu i våtsone.

Bygningsdeler på bad og vaskerom må i tillegg til å få tilstandsgrad opp mot kravene som gjaldt da de ble bygget, også kontrolleres mot dagens krav, på bakgrunn av at bruken av slike rom har endret seg vesentlig opp gjennom årene. Et baderom uten membran på gulv og del av vegg kan blant annet ikke brukes til dusjing direkte på gulv, men må ha dusjkabinett som fører dusjvannet direkte til sluket selv om dette ikke gir en garanti for fuktskader. Det vurderes ikke uvanlig at et eldre bad på dette grunnlagt kan få en høy tilstandsgrad, selv om det ikke er observert fukt eller svikt i bygningsdelene. Det vil da være opp til kjøper å oppgradere badet eller annet våtrom. Oppussing/rehabiliteringer må påregnes.

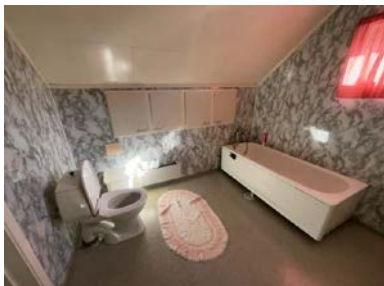
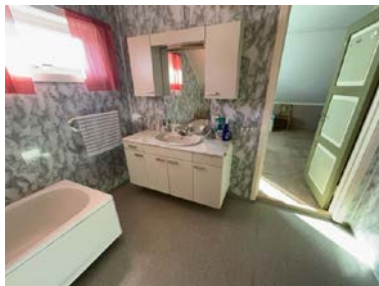
## 2 ETASJE > BAD

Eldre våtrom, tilfredsstillende ikke dagens krav/bruk. Kan oppstå fuktskader.

Bygningsdeler på bad og vaskerom må i tillegg til å få tilstandsgrad opp mot kravene som gjaldt da de ble bygget, også kontrolleres mot dagens krav, på bakgrunn av at bruken av slike rom har endret seg vesentlig opp gjennom årene. Et baderom uten membran på gulv og del av vegg kan blant annet ikke brukes til dusjing direkte på gulv, men må ha dusjkabinett som fører dusjvannet direkte til sluket selv om dette ikke gir en garanti for fuktskader. Det vurderes ikke uvanlig at et eldre bad på dette grunnlagt kan få en høy tilstandsgrad, selv om det ikke er observert fukt eller svikt i bygningsdelene. Det vil da være opp til kjøper å oppgradere badet eller annet våtrom. Oppussing/rehabiliteringer må påregnes.

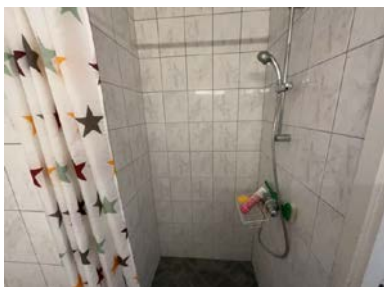
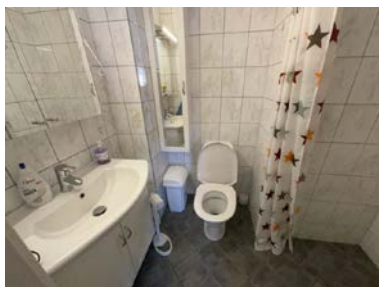
## 1 ETASJE > BAD

Eldre våtrom, tilfredsstiller ikke dagens krav/bruk. Kan oppstå fuktskader.

Bygningsdeler på bad og vaskerom må i tillegg til å få tilstandsgrad opp mot kravene som gjaldt da de ble bygget, også kontrolleres mot dagens krav, på bakgrunn av at bruken av slike rom har endret seg vesentlig opp gjennom årene. Et baderom uten membran på gulv og del av vegg kan blant annet ikke brukes til dusjing direkte på gulv, men må ha dusjkabinett som fører dusjvannet direkte til sluket selv om dette ikke gir en garanti for fuktskader. Det vurderes ikke uvanlig at et eldre bad på dette grunnlagt kan få en høy tilstandsgrad, selv om det ikke er observert fukt eller svikt i bygningsdelene. Det vil da være opp til kjøper å oppgradere badet eller annet våtrom. Oppussing/rehabiliteringer må påregnes.

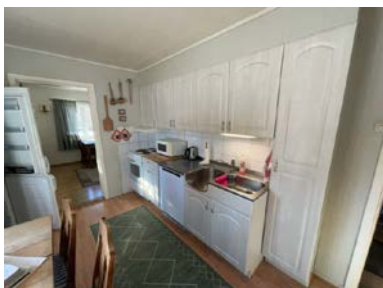
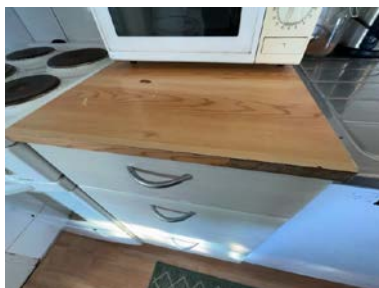
## 1 ETASJE > KJØKKEN

### TG 2 Avtrekk

#### Vurdering av avvik:

- Det er påvist andre avvik:

Eldre el. installasjoner kan plutselig slutte å virke.

- Det må foretas tiltak for å lukke avviket.

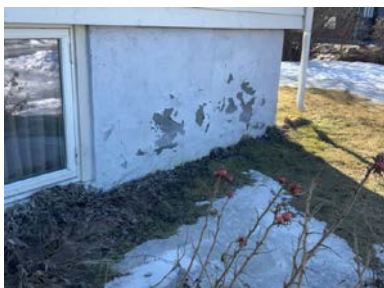
### Grunnmur og fundamenter

- Grunnmuren har sprekke-dannelser.
- Det er registrert løs puss på mu-roverflater.
- Innsiden av grunnmuren har misfarging.

Utbedringer må påregnes, ytterligere skader kan oppstå

- Ytterligere undersøkelser må foretas for å få kartlagt tilstanden og omfanget på eventuelle skader.
- Påviste skader må utbedres.
