Peter Egges gate 8, 7713 STEINKJER

**Enebolig i sentrum med 4  
soverom. Oppussingsobjekt med  
potensiale!**

Befaringsdato: 11.04.2025

Rapportdato: 23.04.2025

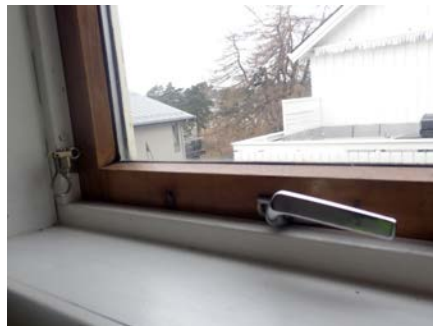
Ikke mulig å åpne vindu bad 2. etasje

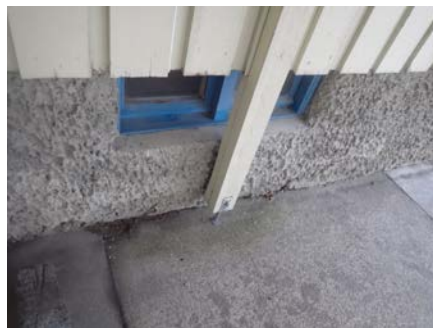
Manglende beslag under vinduer i mur
