# Tilstandsrapport

3-roms selveierleilighet

Austerbygdvegen 52B , 8657 MOSJØEN

Befaringsdato: 02.02.2026

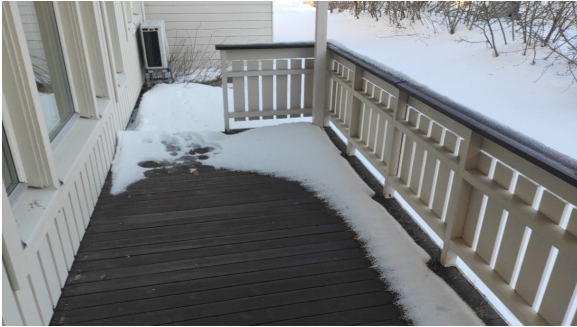
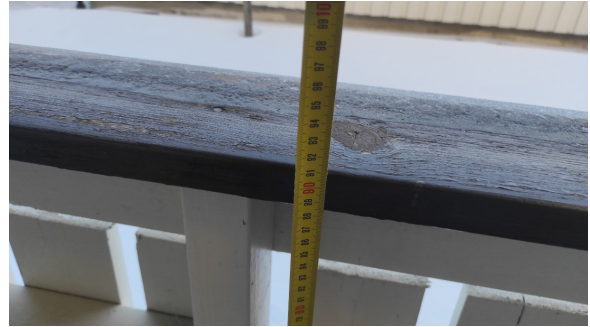
## TG 1 Balkonger, terrasser og rom under balkonger

Terrasse på ca. 14 m2 med malt stående rekkverk. Rekkverket har en høyde på ca. 82,5 cm. Konstruksjon av tre innfestet i bygningskroppen. Adkomst via dør fra stuen.

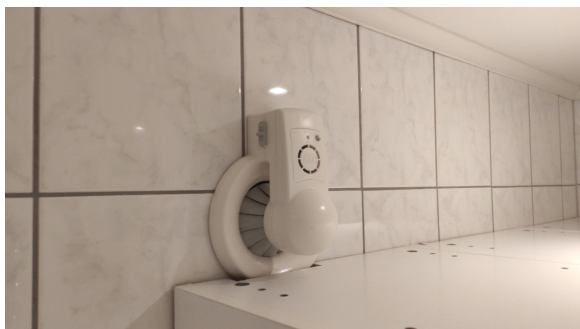
### TG 1 Ventilasjon

Det er avtrekk med elektrisk styrt vifte.  
Tilluft via luftespalte under dørbladet.

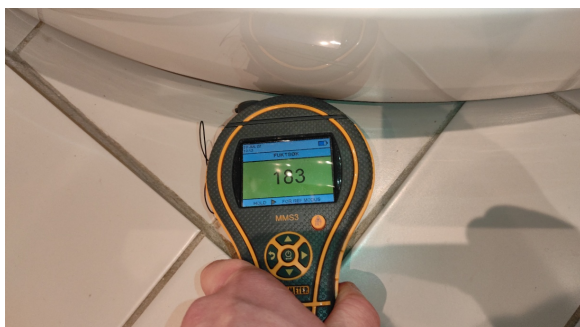
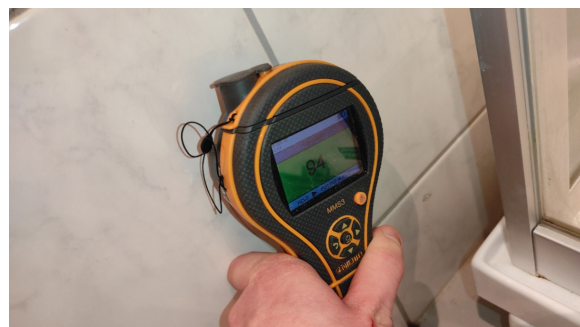
### TG IU Tilliggende konstruksjoner våtrom

- TGIU gitt ut ifra manglende mulighet for hulltaking.

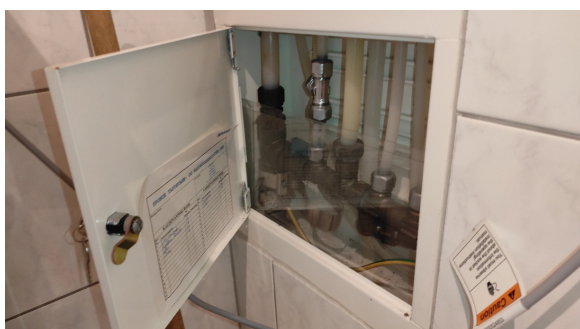
### ! TG 1 Vannledninger

Vannledninger av plast (rør i rør).  
Hovedstoppekran plassert i rørskapet på badet.  
Tilfredsstillende vannmengde/trykk ved samtidig tapping i kraner.
