# Tilstandsrapport

Fritidsbolig

Vestbygdveien 77, 4768 ENGESLAND

Befaringsdato: 20.05.2025

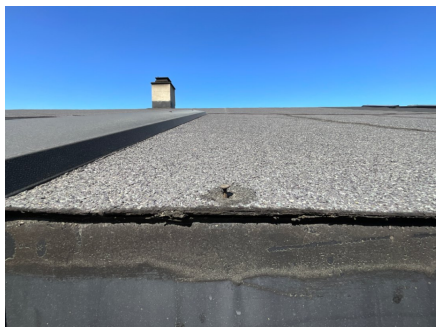
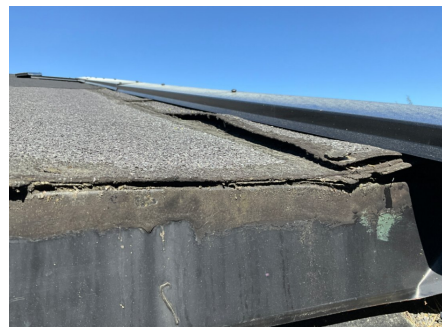
- Tidspunkt for utskiftning av taktekking nærmer seg.
- Når taktekking og undertak begynner å bli gamle, øker risikoen for lekkasjer, noe som kan føre til omfattende og kostbare reparasjoner av underliggende konstruksjoner dersom en ikke foretar tiltak på konstruksjonene før dette oppstår.

Flere spiker igjennom tekkingen.

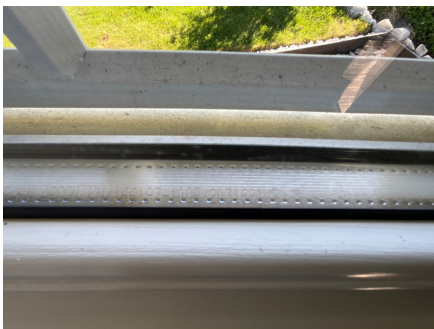
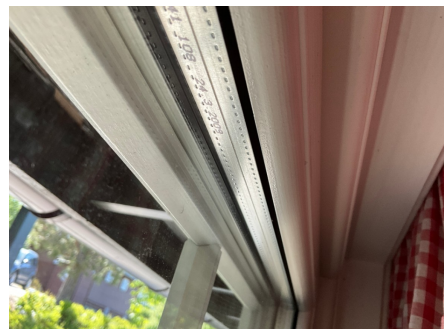
Bygningen har malte trevinduer med 2-lags glass.  
Enkelte vinduer er funksjonstestet for heng i hengsler og tetting, uten å finne nevneverdig avvik.  
Årlig justeringer/smøring av vinduer må forventes.

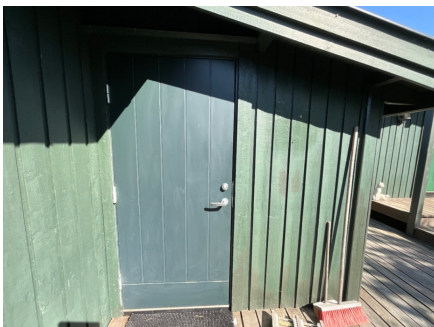
## TG 1 Dører

Bygningen har malt hovedytterdør og malt balkongdør i tre.  
Ytterdør og verandadør er funksjonstestet for heng i hengsler og tetting, uten å finne nevneverdig avvik.  
Årlig justeringer av dører må forventes.

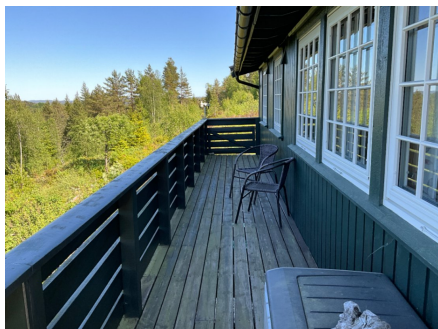
## TG 2 Balkonger, terrasser og rom under balkonger

Platting/veranda rundt store deler av hytta. Dekke av terrassebord. Rekkverk av tre.

- Det er ikke krav om utbedring av rekkverkshøyde opp til dagens forskriftskrav.

Veranda og bærende konstruksjoner er dimensjonert etter byggeårets krav og forskrifter og vil ikke nødvendigvis tilfredsstille dagens krav.

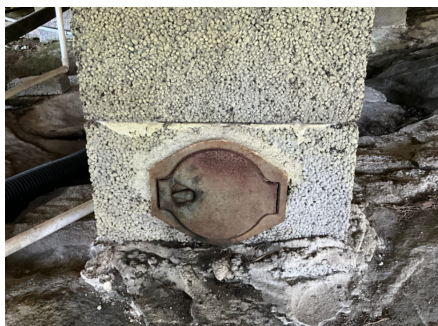
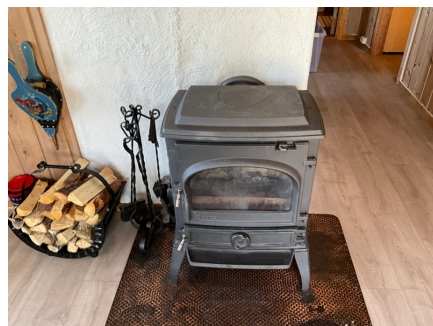
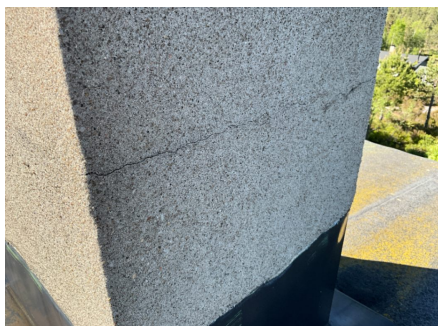
- Det er påvist sprekker og/eller riss i pipe.
- Mer enn halvparten av forventet brukstid er passert på pipe.

Konsekvens av registrert avvik er økt fare for pipebrann.

Tiltak bør påregnes slik som rehabilitering.

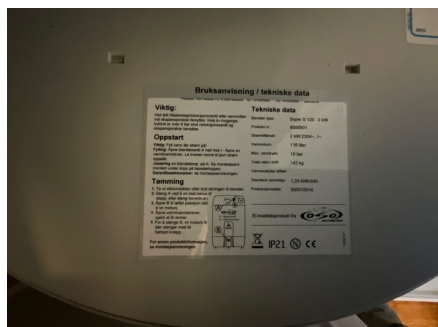
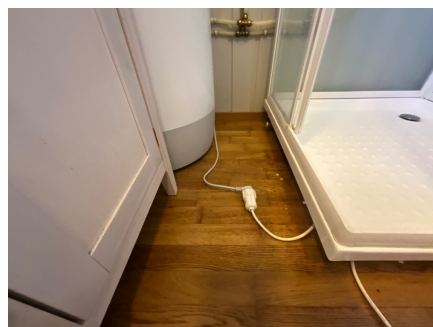
Den elektriske tilkoblingen med stikkontakt kan medføre økt fare for brannutvikling, grunnet belastningen tilkoblingen utsettes for.

Tilstandsgraden settes i tråd med krav gitt i gjeldende standard (NS3600)

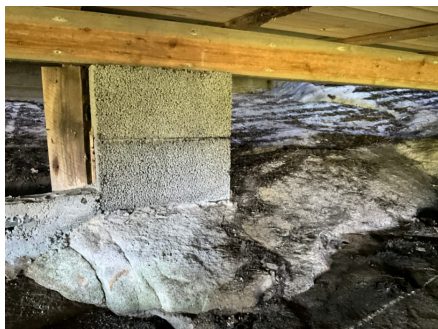
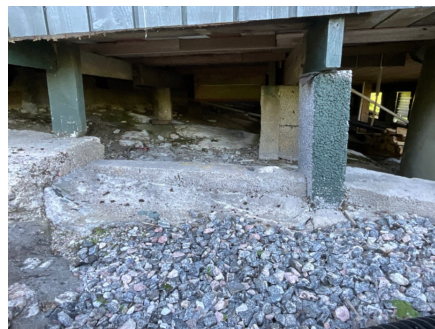
## TG 1 Grunnmur og fundamenter

Hytta er oppført på pilarer av Leca.
