Østre Totenveg 388, 2816 GJØVIK

**Koselig enebolig ca 4,5 km sør for  
Gjøvik sentrum. Boligen har god  
atmosfære og delikate fargevalg!  
Kort veg til Mjøsa!**

| Tilstandsrapport ..... | 53 |

Befaringsdato: 14.08.2025

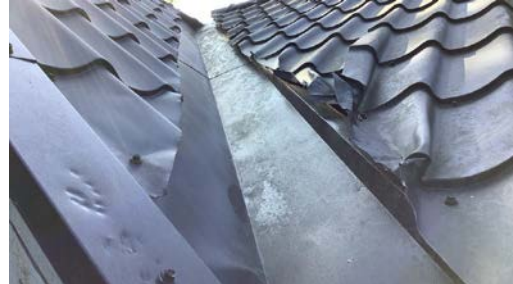
Beslag og takplater er deformert i gradrenne.

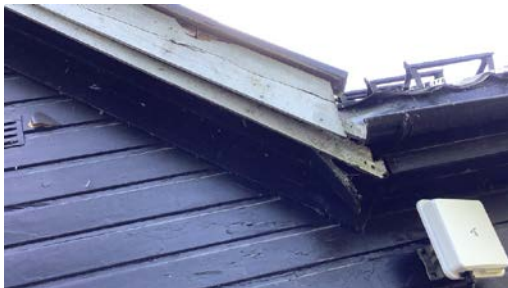
- Det er avvik:
- Manglende håndverksmessig utførelse på deler av arbeid.
- Råteskadet treverk i vindski er registrert.
- Vindskier bærer preg av elde og slitasje.
- Flassing på takrenner/beslag.
- Beslag er ikke ført under kledning i overgang tekking/kledning på takoverbygg ved inngang. • Det mangler snøfanger på hele/deler av takflatene.

Vindskier bærer preg av røte og har løsnet enkelte steder.

- Tiltak:
- Vindskier har behov for vedlikeholdsarbeider.
- Råteskadet treverk må skiftes ut. Råteskadet treverk fører til at vindskiene mister sin styrke og stabilitet. Dette kan gjøre taket og omgivelsene mer utsatt for skader, spesielt under kraftig vind eller snøfall. • Avhengig av krav til estetikk av kjøper kan det være påregnelig med utskiftning/utbedringer.
- Ingen beslag er det fare for at vann kan renne inn i overgangen mellom tak og vegg, noe som kan føre til lekkasjer og vannskader på både taket og veggene.
- Byggverket skal sikres slik at is og snø ikke kan falle ned på steder hvor personer og husdyr kan oppholde seg. Dersom snøfangere monteres er det imidlertid nødvendig å kontrollere styrken på takkonstruksjonen før snøfangere monteres.

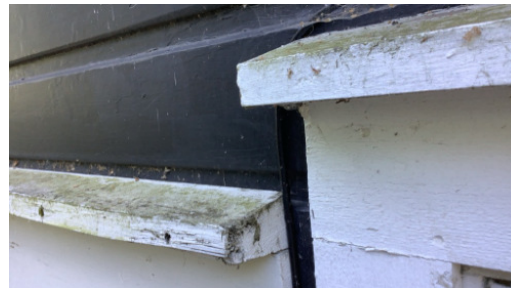
Manglende beslag inn i kledning over vindu/dør.

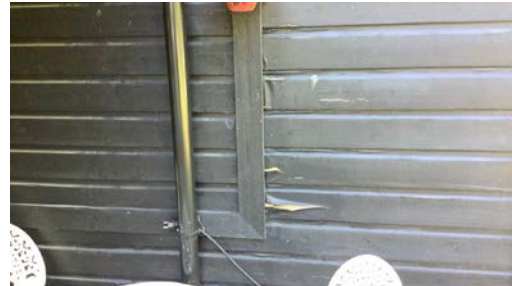
Kledningen er værslitt og har bobler i malingen. Dekkbord utvendig på kledning tyder på tidligere vindu eller lignende åpning.

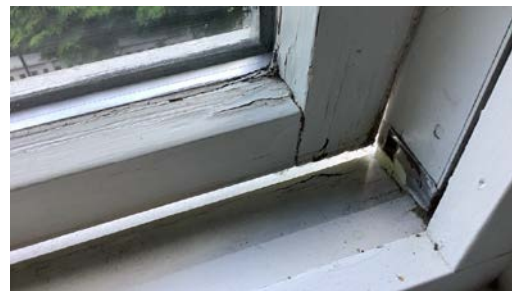
Enkelte vinduer har kondensmerker.

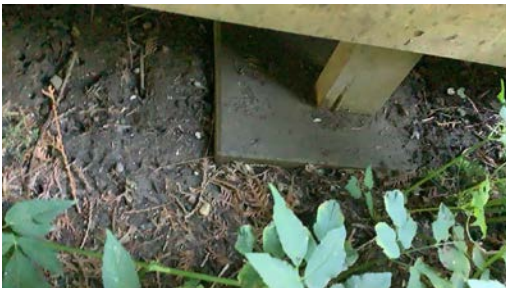
Fundamentert på betongheller og direkte på terreng.

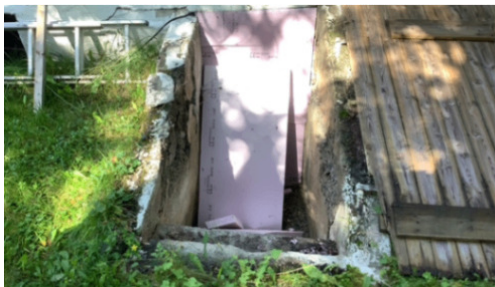
Fundamentering er ikke frostsikret. Det er registrert slitasje/skader på trapp. Råte i treverk/dør/lem.

Utvendig trapp i betong og tredør. Vanger, trapp og tredør til kjeller må byttes.

- De påviste skader må utbedres.

Inngangen må bygges på nytt.

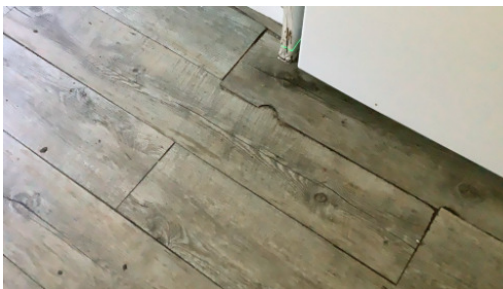
Laminat på kjøkken er ødelagt.

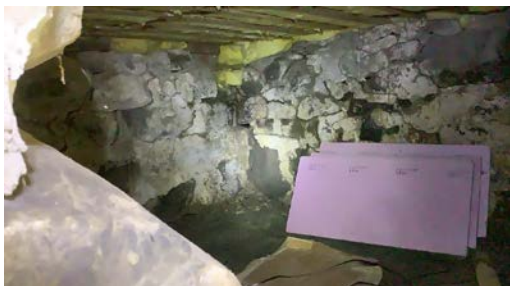
Krypkjeller sett fra inngang.

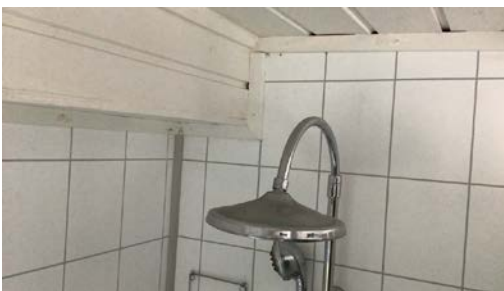
Lav takhøyde over dusj.

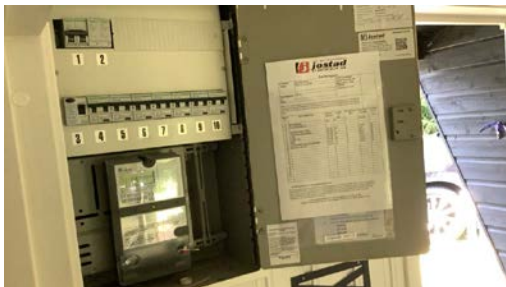
Bilde av sikringsskap.

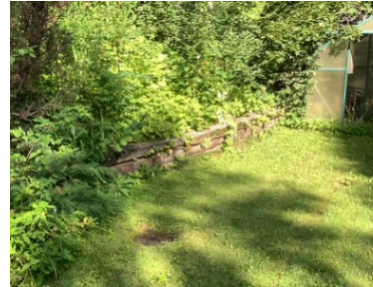
Terrengmur i jernbanesviller.
