# Vindmøllhagen 18 B 4321 SANDNES

## Tilstandsrapport Eierskifte

Boligtype: Vertikaldelt tomannsbolig

Byggeår: 2017

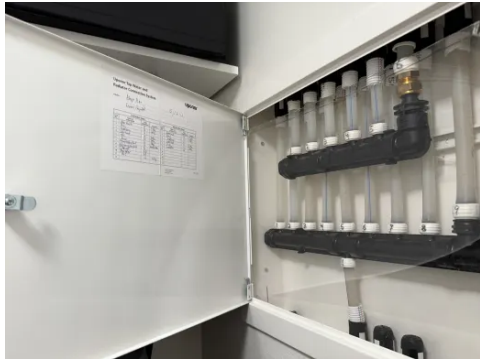
## 6.17 Vannledninger

| Vannrør er i hovedsak skjulte og ikke mulig å kontrollere.<br>Ingen direkte synlige merknader.<br>Normal levetid for avløpsledninger av plast er 25 til 75 år.<br>Normal levetid for vannledninger av kobber er 25 til 75 år.<br>Normal levetid for vannledninger av PE/PEX er 25 til 75 år. | <b>TG-1</b> |

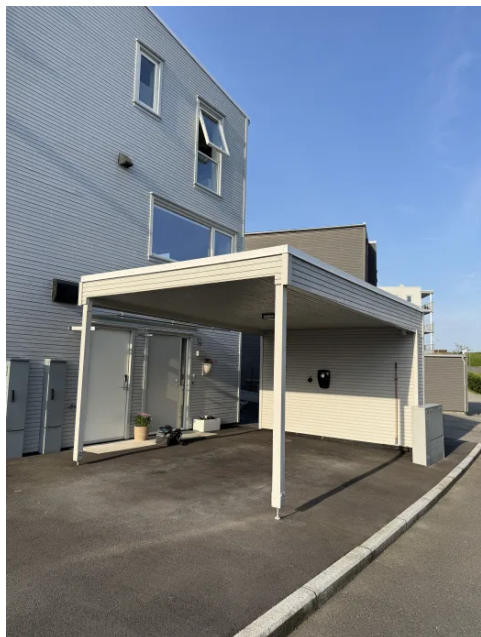
## 6.25 Øvrig: Carport m/bod

Carport med utvendig bod.  
Plass til 1 bil i carport.  
EL-bil lader, Zaptec fra 2020.
