Furuholvegen 19, 2130 KNAPPER

**Hel horisontaldelt tomannsbolig  
med muligheter - Nyere garasje -  
Bad fra 2019 - 3 soverom**

Befaringsdato: 18.09.2025

Rapportdato: 12.10.2025

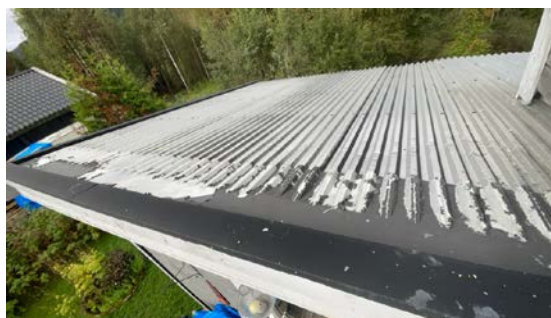
Lakkerte metallplater tilbygg

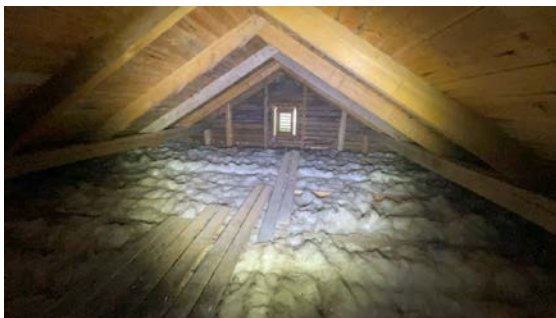
Det er begrenset/dårlig ventilering av takkonstruksjonen. Det er påvist avvik rundt gjennomføringer i takflaten. Det er utett rundt pipegjennomføring. Kun ventiler i gavler (ikke luftespalter ved raft/skråhimling) og taktro er noe svertet (vanlig ved begrenset ventilering). Det er ikke tilkomst til loft over tilbyggene i 1.etg. og derfor en uavklart situasjon på disse (TGIU).

Ventiler i gavl

Tetting rundt pipe må utbedres ifbm. takteking. Ved utskriftning av taket må man også vurdere ventilering (spesielt er dette aktuelt ved evt. etterisolering av skråhimlinger)

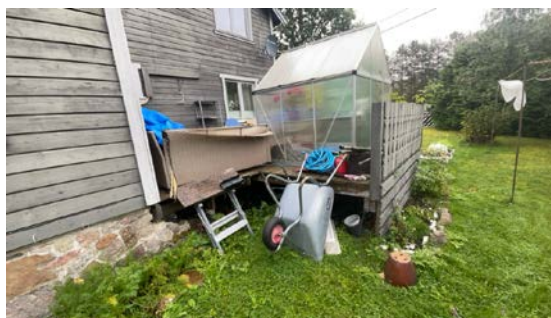
- Det er ikke montert rekkverk.
- Det er påvist fukt-/råteskader i konstruksjonen.
- Rekkverket er for lavt i forhold til dagens krav til rekkverkshøyder.

Åpning uten rekkverk

- Rekkverk må monteres for å lukke avviket.
- Det er ikke krav om utbedring av rekkverkshøyde opp til dagens forskriftskrav.
- Råteskadede konstruksjoner må skiftes ut.

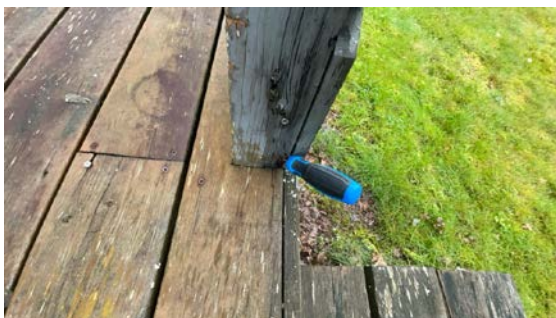
Fundamentering av variabel kvalitet; pilarer og stedvis understøttelse av plank mot mark. Litt ujevnheter/høydeavvik i gulv og skjevhet i trapper. Stedvis manglende rekkverk og håndløper. Påvist noe partiell råt.

Eksempel råte i rekkverkstolpe
