Rotberget 160, 2256 GRUE FINNSKOG

**GRUE FINNSKOG / ROTBERGET**

| Tilstandsrapport ..... | 81 |

Befaringsdato: 05.06.2025

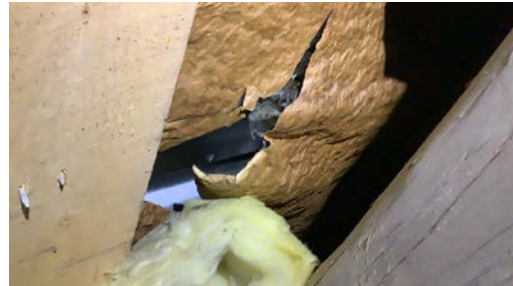
Det er påvist utetthet i undertaket av veggpapp, og pappen egner seg ikke som undertak.  
Taktekking er avsluttet på forkantbeslag mot nord, og avviket medfører økt risiko for fuktskader.

Utett undertak.

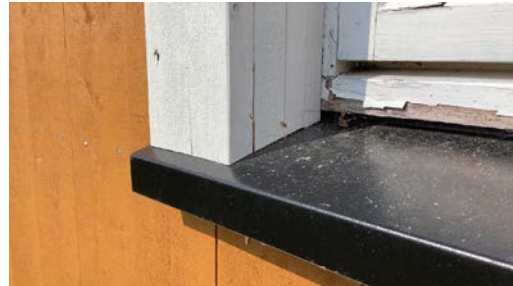
Kledning er utlektet, men ikke krysslektet slik at luft fritt kan gå bak kledning. Avviket medfører økt risiko for kondensering bak kledning. Omramming rundt vinduer er ført helt ned til vannbrett, og dette medfører økt risiko for råteskader da omramming kan trekke opp fukt fra vannbrett. Omramming over vinduer er montert utenpå bordkledning og dette fører til at vann kan trenge inn mellom omramming og kledning. Det er ikke musesikring bak hjørnekasser.

Omramming er ført helt ned til vannbrett.

Det er ikke behov for å gjøre umiddelbare, enkeltstående tiltak for å forbedre lufting bak bordkledningen, men forholdet bør følges med på. Det bør etableres spalte mellom omramming og vannbrett slik at fukt ikke kan trekkes opp fra vannbrett. Det bør monteres vannbrett over vinduer som felles inn i kledningen, eventuelt at det slisses inn et beslag i kledningen som leder vann over omramming. Musesikring bør monteres.

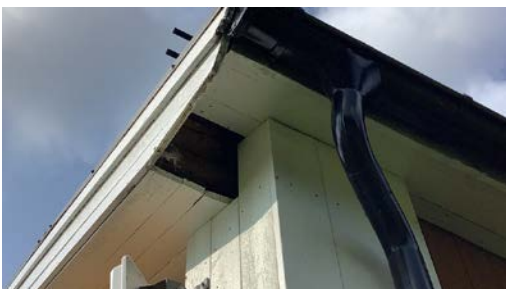
Ende av takutstikk er ikke igjenkledd.

Ender bør kles igjen.

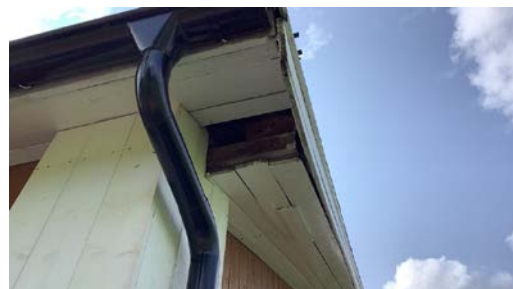
Ende av takutstikk er ikke igjenkledd.

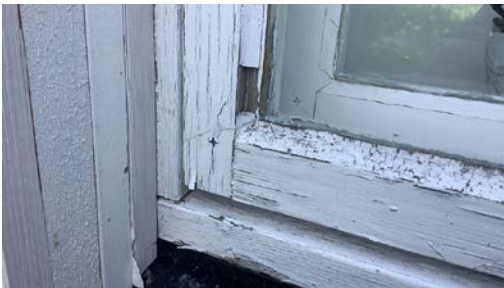
- Karmene i vinduer er slitte og det er sprekker i treverket.

Eksempel på værslitt vindu.

I årene som kommer vil det være behov for enten restaurering av eksisterende vinduer eller utskifting av vinduer. Utskifting til vinduer med isolerglass anbefales.

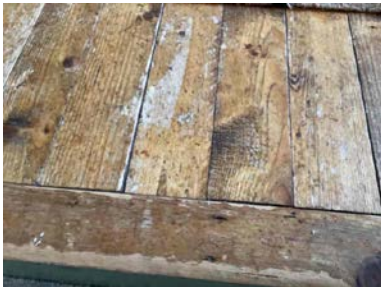
Bildet viser et eksempel på slitasje på gulv.

En del overflater er modne for vedlikehold og omfang kan styres etter kjøpers ønsker.

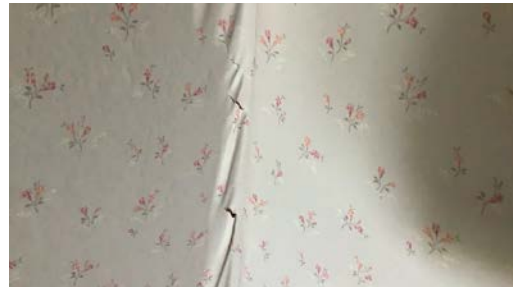
Tapet har krøllet seg i hjørne.

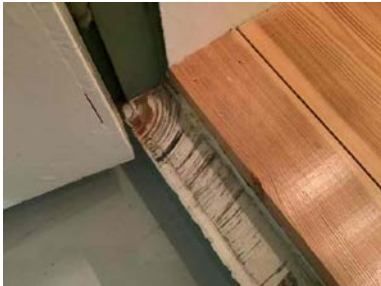
Det er påvist slitasje og skader på enkelte dører.

Bildet viser slitasje på dørterskel, og dette er et tegn på justeringsbehov.

Slitasje og skader bør vedlikeholdes.

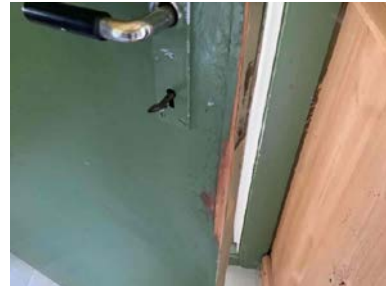
Bildet viser slitasje på dør.

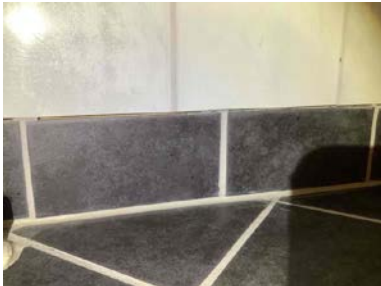
Bildet viser at baderomsplater ikke er montert på sokkellist, og at det ikke er vanntett overgang mellom gulv og vegg.

Det er ikke behov for utbedring så lenge tett dusjkabinett benyttes.

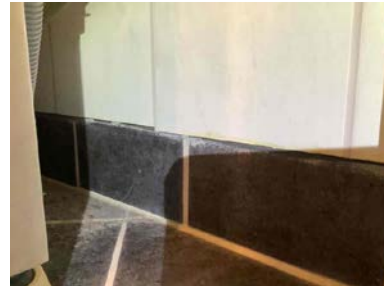
Bildet viser at baderomsplater ikke er montert på sokkellist, og det er høydeforskjell på plater.

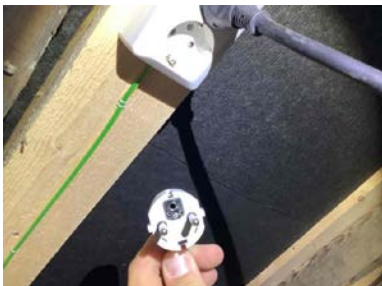
Bildet viser utilfredsstillende el-tilkobling iht. gjeldende forskrift.

- Det bør etableres tilfredsstillende el-tilkobling etter gjeldende forskrift.

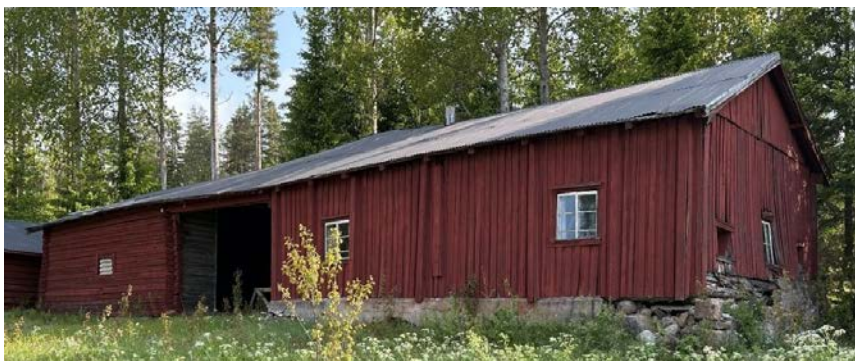
### **Fjøs/vognskjul.**

Huset er bygget på lave eldre natursteinsmurer, to høyder på de to fundamenter på hver side av overbygg på 33 m<sup>2</sup>. Jordgulv i vognskjul og annen løsning i fjøs. Åpning inn til vognskjul, fjøs er ikke innvendig besiktiget. Yttervegger i tømmer, enkelte innsatte trevinduer med enkelt glass. Antatt flisisolasjon i himling over fjøs.

Store skjevheter og aldringsskader på bygget, begrenset verdi. Skjulte fuktskader må påregnes på nedre del av vegger.

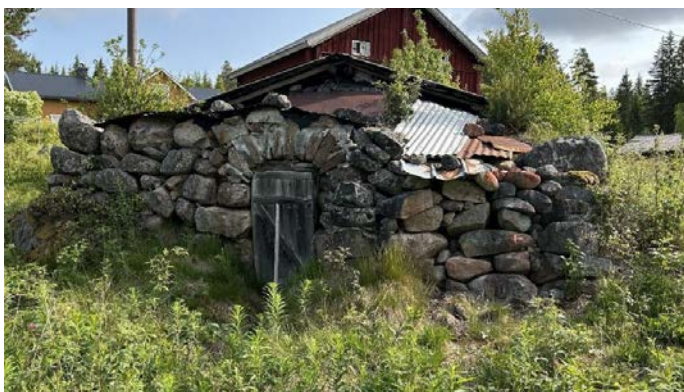
### **Jordkjeller**

Jordkjeller er murt opp av naturstein på nedre del av tunet, nedenfor stabbur. Enkelt bygget sperretak med bølgeblikk over del av bygget. Det er steinhvelv i jordkjeller, stort behov for oppgradering av gjødselkjelleren. Inngang fra enkel/ødelagt dør til innvendig rom. Enkelt bygg med begrenset utnyttelse, men egnet til sesonglagring av grønnsaker.
