Tilstandsrapport

Enebolig

Hammarsvegegen 11A , 7820 SPILLUM

Befaringsdato: 07.04.2026

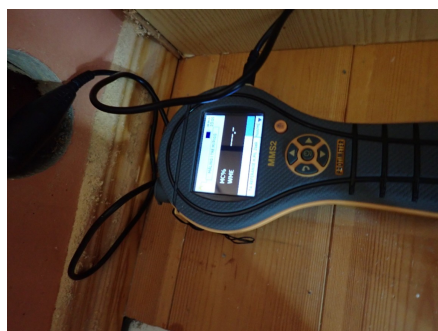
Hulltaking er foretatt uten å påvise unormale forhold. Hulltaking er foretatt ved/i soverom. Fuktivotemåling (vekt%) i konstruksjonen ble målt til 0.
