Hammarsvevegen 11A, 7820 SPILLUM

**Spillum - Enebolig ved sjøen.
Landlig og sentrumsnær
beliggenhet i endeveg.
Uthus med carport.**

Befaringsdato: 07.04.2026

Tilstandsrapport

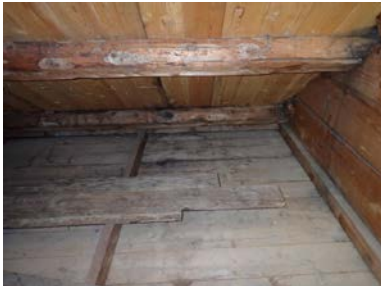
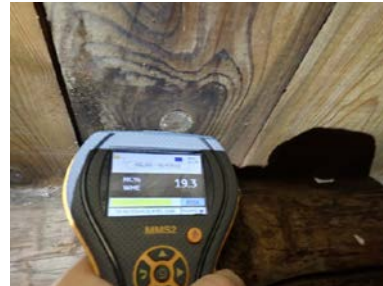
TG 3 Takkonstruksjon/Loft - Tilbygg

Punktet må sees i sammenheng med Taktekking

Vurdering av avvik:

Uttørkede fuktmerker i himling og på vegg i utvendig bod.

- Det må gjennomføres ytterligere undersøkelser.
- Lufting/ventilering må etableres.

Kostnadsestimat: 20 000 - 100 000

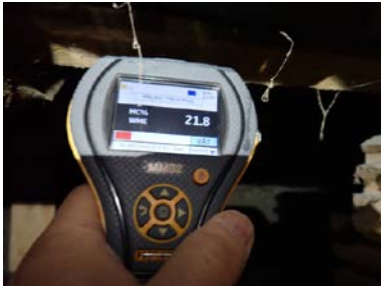
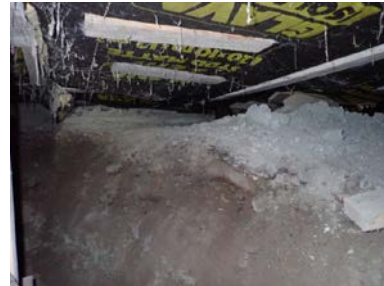
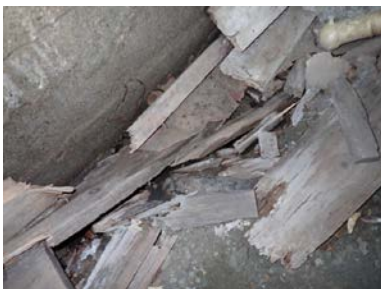
Vurdering av avvik:

- Det er ikke tilfredsstillende ventilering av krypkjeller.
- Det er stedvis påvist fuktnivå som tilsier at konstruksjonen kan ha fuktskader.
- Det er manglende fuktsperre på bakken.
- Organiske materialer lagret i krypkjeller er råteskadet.

Anbefaler ytterlige undersøkelser for å avdekke om det er skjulte skader under syddmatter i stubbegulv.

- Fuktsperre på bakken bør etableres.
- Alt av organiske materialer må fjernes.

Kostnadsestimat: 20 000 - 100 000

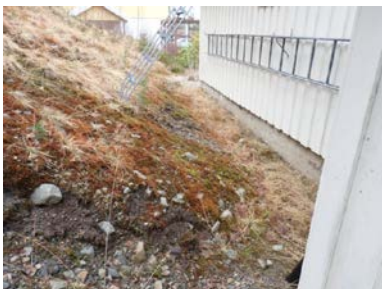
! TG 2 Utvendige vann- og avløpsledninger

Vurdering av avvik:

- Det er ikke behov for utbedringstiltak siden anlegget fungerer i dag, men ut ifra alder kan skader plutselig oppstå på eldre anlegg.

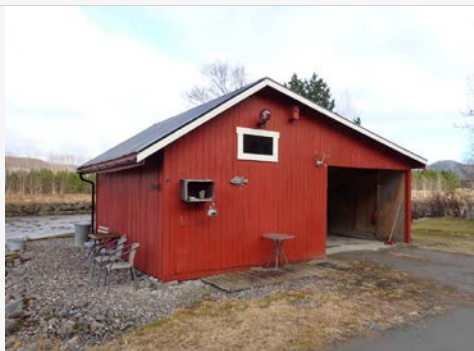
Uthus med carport.

Tilleggsbygning er ikke vurdert og videre omtalt i rapporten, utover at det gjøres oppmerksom på oppdemmet vedlikehold og påkostningsbehov. Bemerker sprekker i betonggulv, råteskader i gulv og kledning/omramminger.
