# Tilstandsrapport

Enebolig

Bakkesvingen 12 , 2835 RAUFOSS

Befaringsdato: 18.03.2026

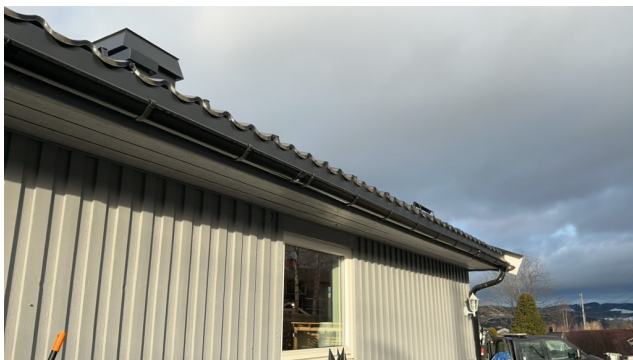
Utvendige beslag, takrenner og nedløp i metall.  
Snøfangere anbefales montert over terrasse.

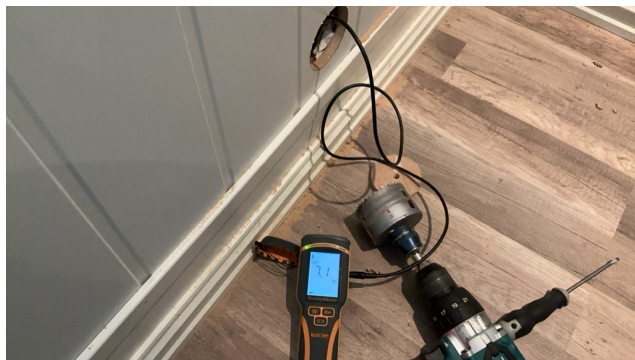
Hulltaking er foretatt uten å påvise unormale forhold. Dette er en stikktakning på ett sted, og det utelukker ikke at det kan være risiko for skader andre steder i konstruksjonen.

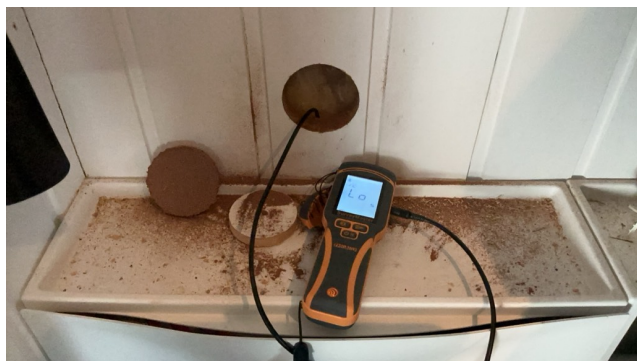
Hulltaking er foretatt og det er ikke påvist unormale forhold.

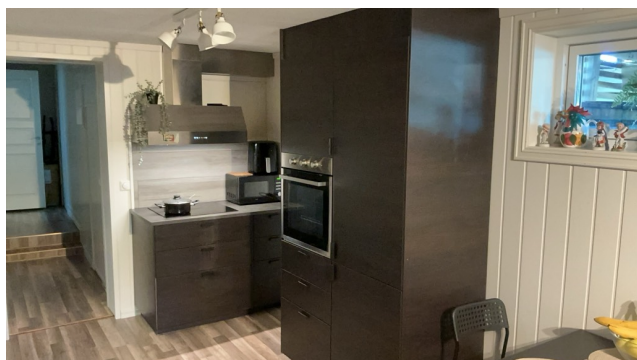
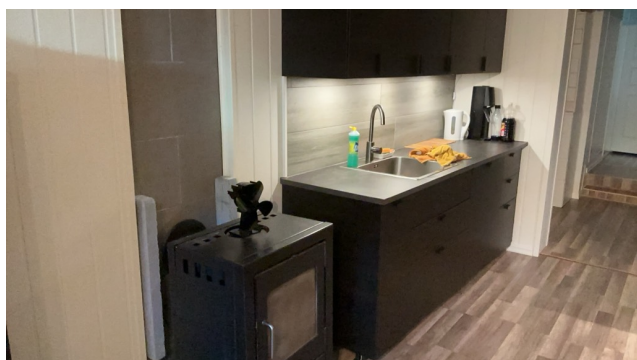
Kjøkken kjellerleilighet

Kjøkken med glatte fronter. Benkeplater i laminat. Fliser mellom benk og overskap. Nedfelt oppvaskum i rustfritt stål med ett-greps blandebatteri. Integrert stekeovn, koketopp, oppvaskmaskin og kjøl/frys.

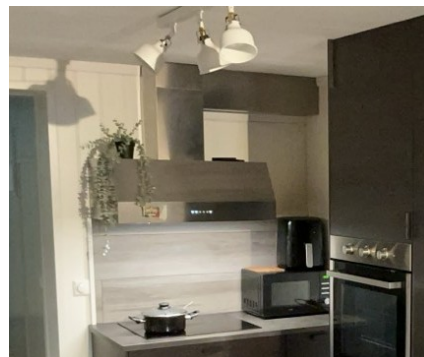
## TG 1 Avtrekk

Kjøkkenventilator med avtrekk ut montert over kokesone.

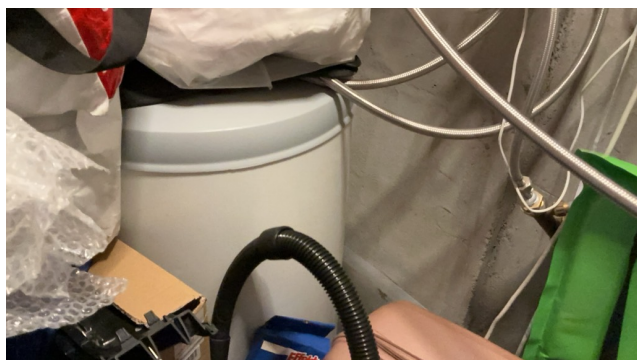
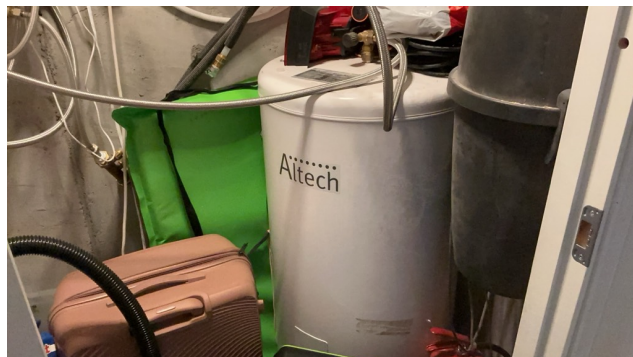
Varmtvannsberedere på ca. 200 liter. Beredere er plassert i bod i kjeller.

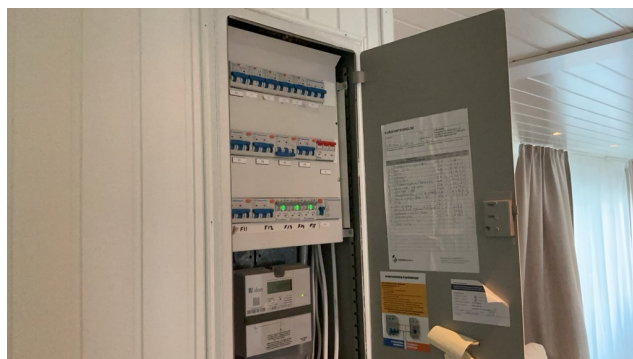
Punkt nummer 1-7 er besvart av eier og er ikke takstingeniørens vurdering. Kapasitet på kurser bør vurderes av kjøpere, da man vil ha individuelle behov og dette påvirkes av bruksmønsteret i boligen. Jeg er ikke el. fagmann og det er ikke foretatt kontroll av det elektriske anlegget. Kontroll utført av sertifisert EL-kontrollør/takstmann anbefales derfor på generelt grunnlag. Det vil alltid kunne finnes avvik ved nøye gjennomgang av anlegget av fagperson selv om jeg ikke har sett dette eller kommentert det her. Kostnader til retting vil kunne påregnes.
