Bakkesvingen 12, 2835 RAUFOSS

**Meget innholdsrik bolig med nærhet til skole, barnehage og turområder – kjeller under etablering med utleiemulighet.**

# Tilstandsrapport

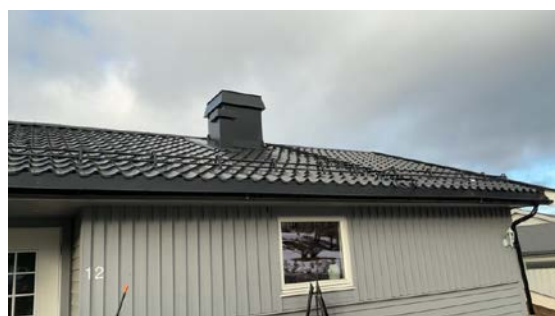
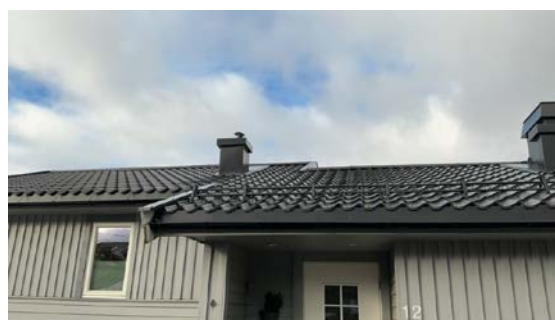
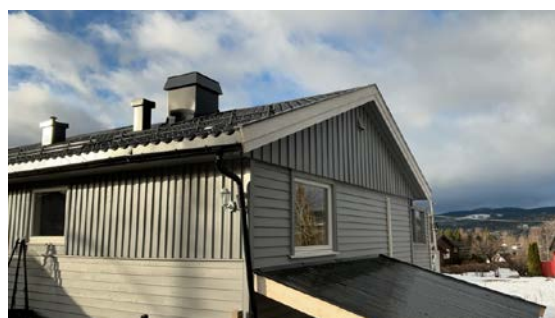
Pipebeslag og andre gjennomføringer i taktekking er ikke kontrollert, dette anbefales på generell basis undersøkt. Gjennomføringer i taktekking er svake punkt og risikoen for skader er høy. Taktekkingen er besiktiget fra bakkenivå og innvendig i bolig da det ikke var godkjent sikringsutstyr for arbeid på tak på befaringen.

Undertak er ikke vurdert da dette ikke var tilgjengelig for inspeksjon på befaringen. Pipebeslag og andre gjennomføringer i taktekking er ikke kontrollert, dette anbefales på generell basis undersøkt. Gjennomføringer i taktekking er svake punkt og risikoen for skader er høy.

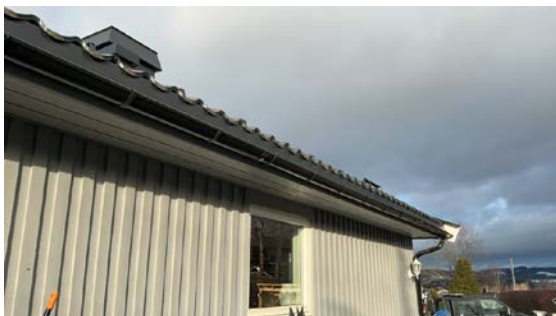
### Nedløp og beslag

Utvendige beslag, takrenner og nedløp i metall.  
Snøfangere anbefales montert over terrasse.

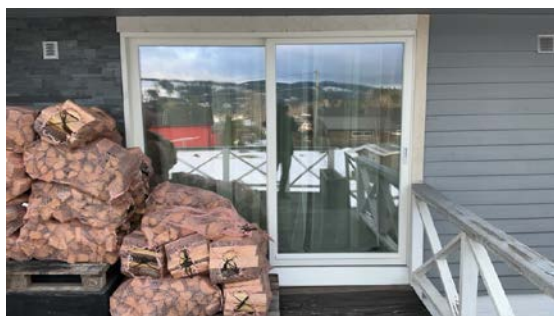
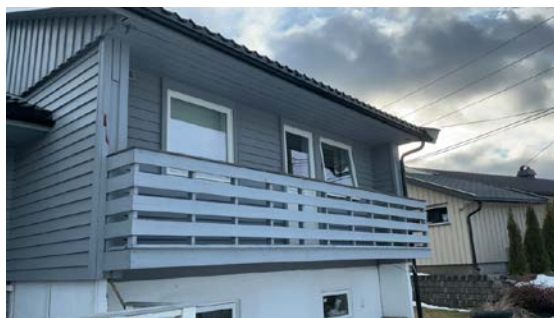
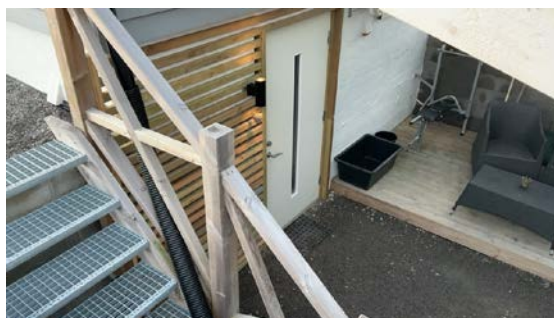
## TG 1 Dører

Hovedytterdører i treverk med glassfelt.  
Balkondør hev/senk og skyv i treverk og glass til terrasse med utgang fra stue. 2017 opplyst i egenerklæring.  
Balkongdør i tre med glassfelt til luftebalkong med utgang fra soverom.

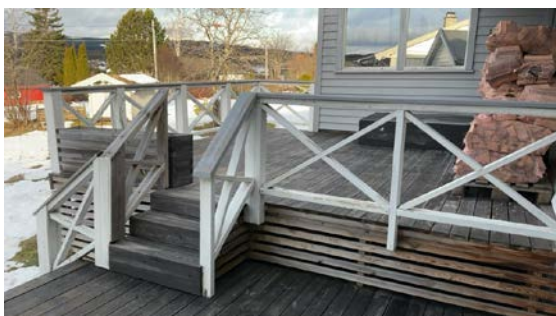
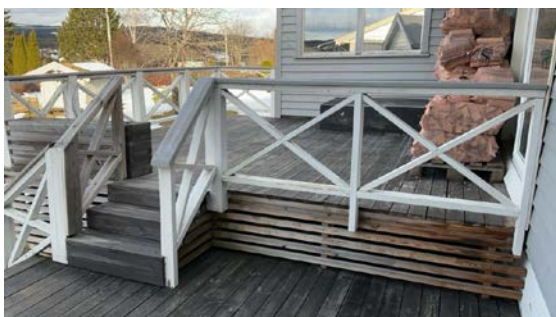
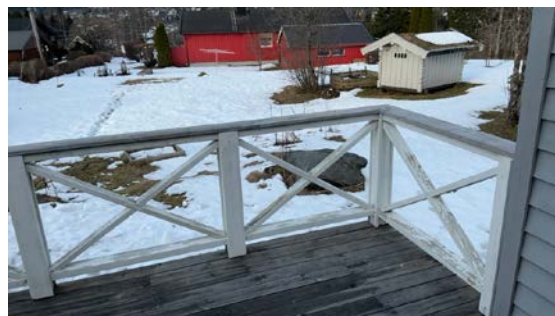
Overbygget platting/veranda foran inngang på leilighet: Tak og gulv i trekonstruksjoner. Tak tekket med metallplater. Murt støttemur i betongblokker. Det er registrert mindre skjevheter i verandaene og rekkverk. Skjevheter er kontrollert med krysslaser og vater. Verandaer som står under åpen himmel vil alltid ha vedlikeholdsbehov, dette må påregnes.

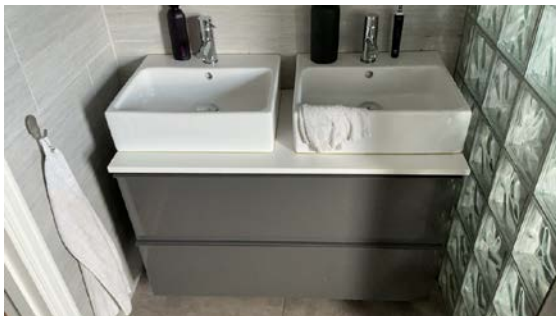
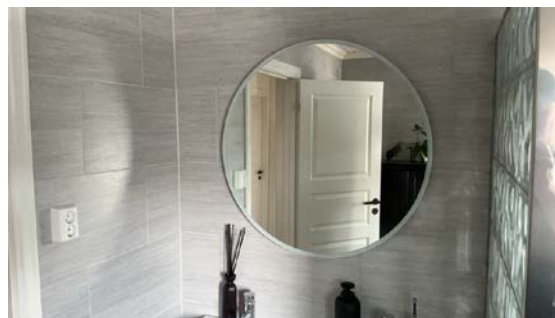
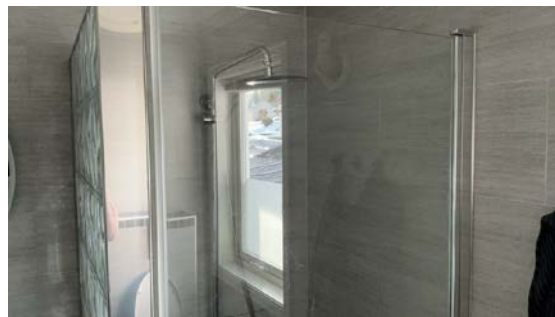
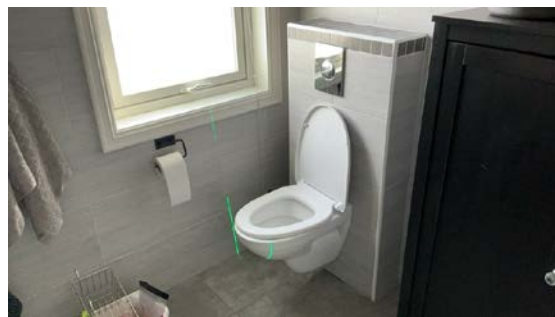
- Det er ikke påvist tilfredsstillende løsning for å synliggjøre lekkasje fra innebygget susterne.

- Det må gjennomføres ytterligere undersøkelser.

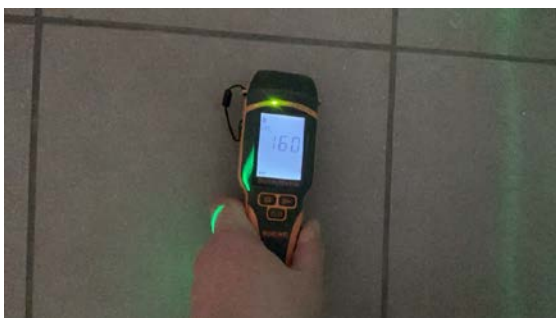
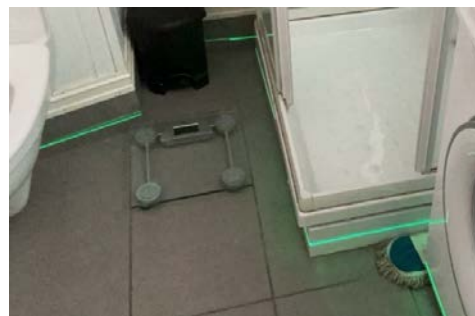
- Mer enn halvparten av forventet brukstid er passert på slukløsningen.
- Sluk har begrenset mulighet for inspeksjon og rengjøring.
- Det er avvik:

- Når sluket har begrenset tilgang, er det vanskelig å rengjøre sluket og å inspisere den for å oppdage skader i membranen/fuger rundt sluket, som er avgjørende for å forhindre lekkasjer.
- Overvåk tilstanden jevnlig. For å få tilstandsgrad 0 eller 1 må slukløsningen skiftes ut og sannsynligvis må også membransjiktet skiftes/utbedres. Det er imidlertid vanskelig å si noe om tidspunktet for når dette er nødvendig.

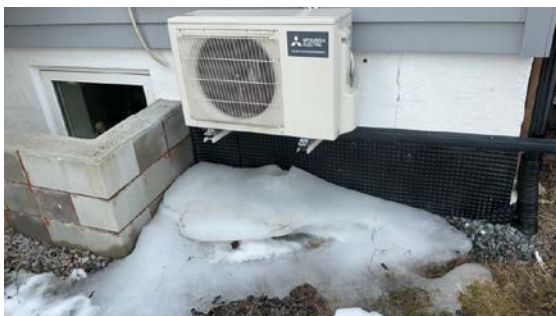
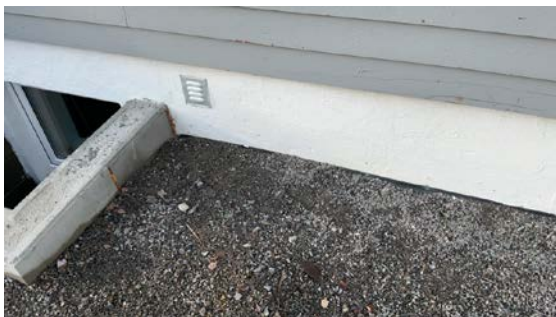
## ! TG 2 Grunnmur og fundamenter

- Grunnmuren har sprekkdannelser.
