Tilstandsrapport

Tomannsbolig

Rådyrvegen 8 A , 2030 NANNESTAD

Befaringsdato: 12.05.2026

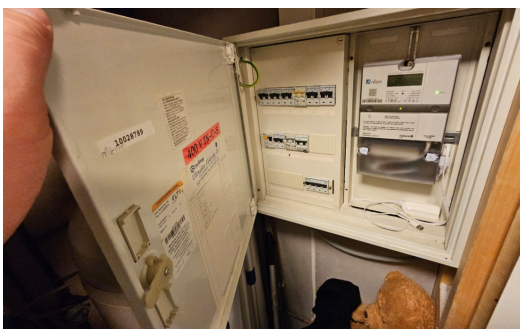
Elektriske anlegg er ikke testet. Det elektriske anlegget er ikke videre vurdert eller gitt TG vurdering da dette ligger utenfor bygningsakkyndige kompetansefelt. Dersom ytterligere gjennomgang av det elektriske anlegget ønskes, anbefales en eltakst.
