# Tilstandsrapport

Enebolig

Tjennet 30, 2120 SAGSTUA

Befaringsdato: 11.09.2025

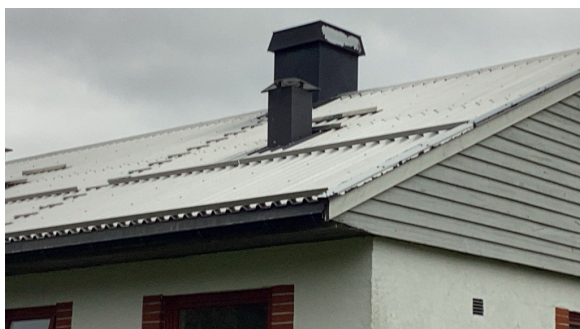
#### Vurdering av avvik:

- Overvåk tilstanden jevnlig. For å få tilstandsgrad 0 eller 1 må tekkingen skiftes ut, men tidspunktet for når dette er nødvendig er vanskelig å si noe om.
- Når taktekking og undertak begynner å bli gamle, øker risikoen for lekkasjer, noe som kan føre til omfattende og kostbare reparasjoner av underliggende konstruksjoner dersom en ikke foretar tiltak på konstruksjonene før dette oppstår.

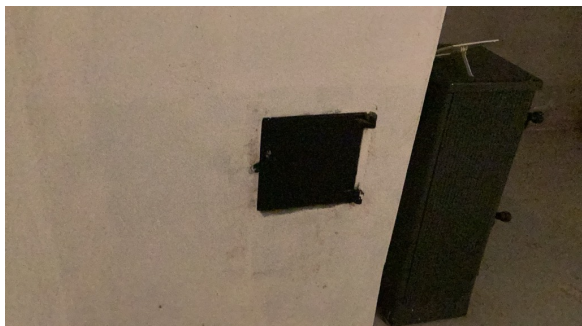
Sotluke i kjeller.
