An aerial photograph of a rural property. In the foreground, there is a large red barn with a grey corrugated metal roof and a white base. To the right of the barn is a two-story white house with a grey roof and red window frames. Further back, there are more white houses and a red-roofed building. The property is surrounded by a dense forest of evergreen and deciduous trees. In the background, a forested hill rises under a blue sky with light clouds.

Tjennet 30, 2120 SAGSTUA

**Eiendom med muligheter \* Skog/  
jord \* Konsesjon \* Usjenert  
beliggenhet \* Nærhet til Storsjøen**

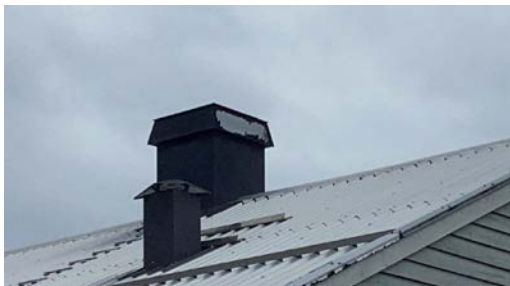
Avskaling på pipebeslag

- Overvåk tilstanden jevnlig. For å få tilstandsgrad 0 eller 1 må beslag/renner/nedløp skiftes ut, men tidspunktet for når dette er nødvendig er vanskelig å si noe om.

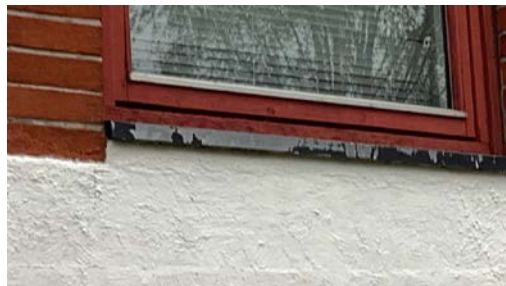
Avskaling på vindusbeslag.

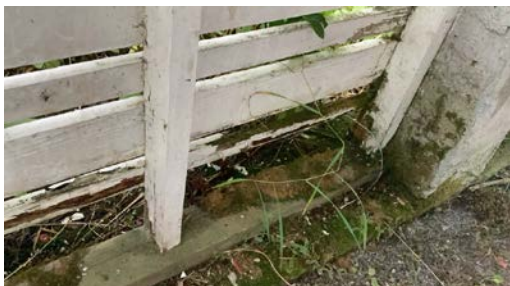
- Det er påvist fukt-/råteskader i konstruksjonen.

Råte i rekkverk under veranda.

- Råteskadede konstruksjoner må skiftes ut.

Utskifting av råteskadede konstruksjoner.

**Kostnadsestimat: 50 000 - 100 000**

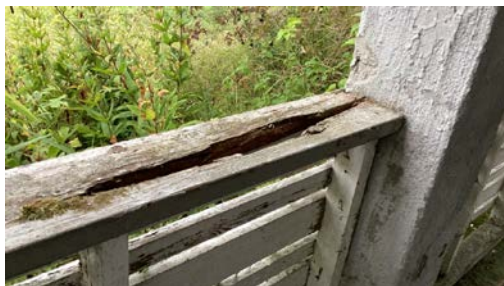
Råte i rekkverk under veranda.

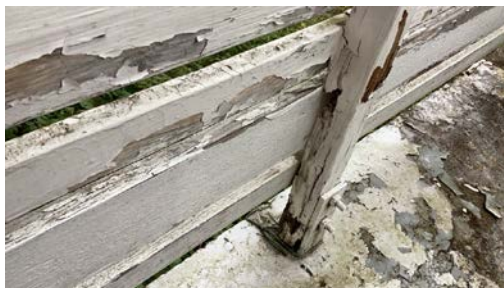
Råte i rekkverk på veranda.

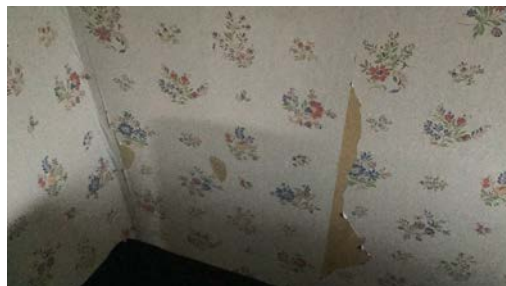
Eksempel på slitasje.

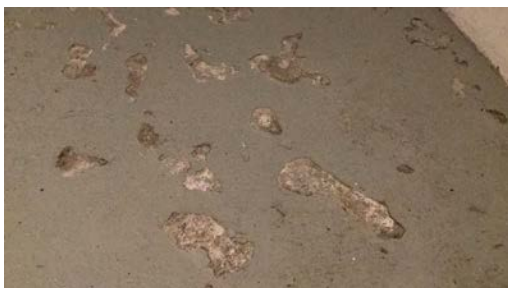
Stedvis tegn til fuktpåkjenninger nederst på vegger.

Utforede vegger mot terreng og oppforet tregulv er risikokonstruksjoner kan medføre og skjule sopp- og råteskader. Det er målt fuktinnhold i trepaneleni stue på ca. 20 vektprosent og det er dermed ikke utført hulltaking i konstruksjonen. Fuktinnhold i treverk på over 20 vektprosent medfører fare for utvikling av sopp- og råteskader. Ut fra dette må det forventes at det kan finnes skjulte skader i konstruksjonene.

Avskaling av maling på gulv.

Det er ut fra synlige forhold ikke nødvendig med tiltak.

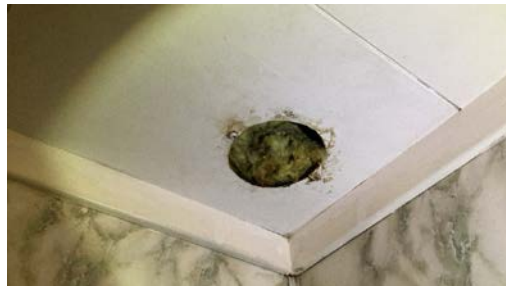
Ventil mangler i himling.

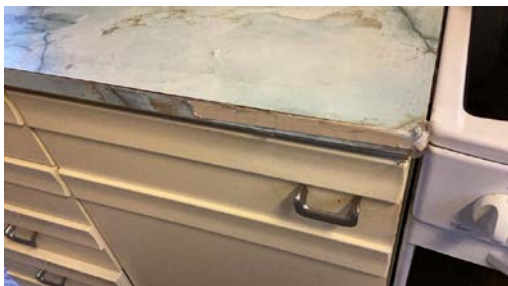
Eksempel på slitasje.

Det er ikke nødvendig med tiltak ut fra funksjon.

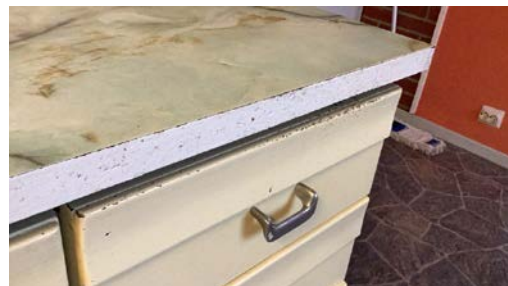
Eksempel på slitasje.

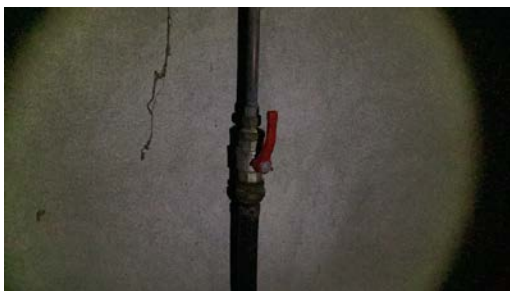
Stoppekran i kjeller.

- Tidspunkt for utskiftning av vannledninger nærmer seg.
- Det er ikke behov for utbedringstiltak siden anlegget fungerer i dag, men ut ifra alder kan skader plutselig oppstå på eldre anlegg.
- I forbindelse med oppgradering av våtrom vil det være naturlig med utskiftning av rør.

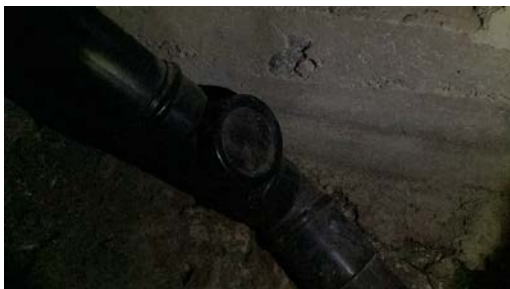
Stakepunkt i uinnredet del.

- Det er ikke behov for utbedringstiltak siden anlegget fungerer i dag, men ut ifra alder kan skader plutselig oppstå på eldre anlegg.
