Tjennet 30, 2120 SAGSTUA

**Eiendom med muligheter \* Skog/  
jord \* Konsesjon \* Usjenert  
beliggenhet \* Nærhet til Storsjøen**

Befaringsdato: 11.09.2025

Rapportdato: 17.09.2025

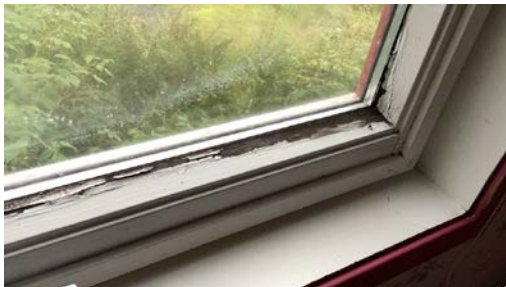
Eksempel på slitasje.

Vedlikehold av overflater.

Det må forventes at det vil oppstå behov for utskifting av vinduer i tiden som kommer. Dette kan utføres etter behov og over tid.

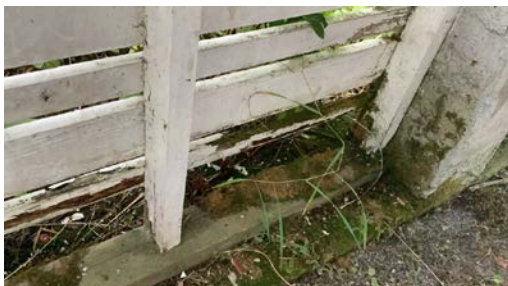
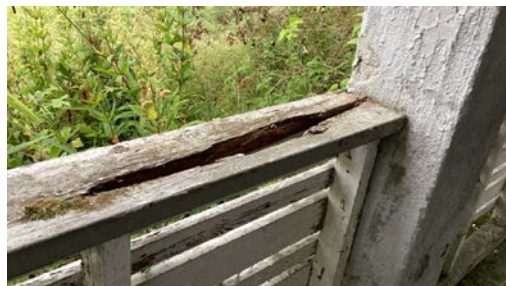
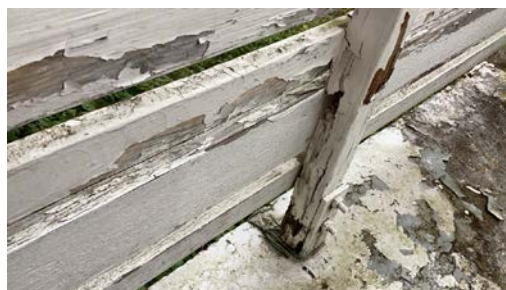
- Det er påvist fukt-/råteskader i konstruksjonen.

Råte i rekkverk under veranda.

Råte i rekkverk på veranda.

- Råteskadede konstruksjoner må skiftes ut.

Utskifting av råteskadede konstruksjoner.

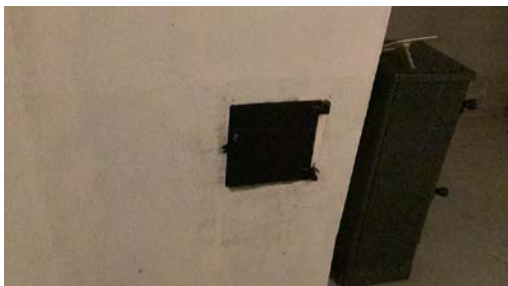
Sotluke i kjeller.

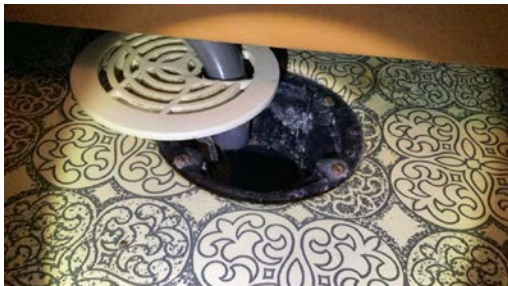
Bad er bygget etter byggeforskrifter gjeldende før 1997. Bad fra før 1997 gis i denne rapport automatisk TG 3 da det ut fra alder må forventes at behov for oppgraderinger nærmer seg. Eksempel på avvik:

Sluk av plast med klemring.

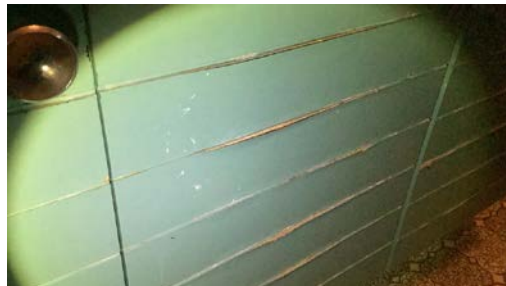
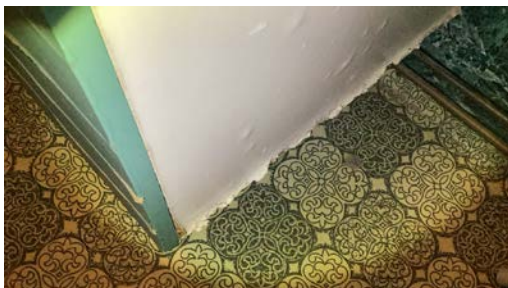
Slitasje på overflater på innredning.

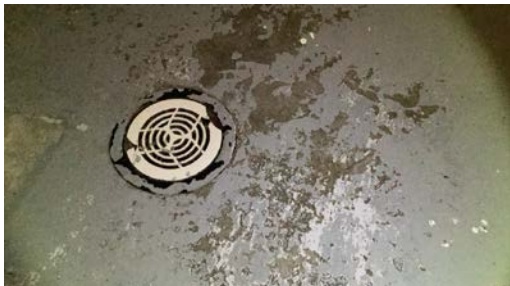
Avskaling av maling på gulv.
