aktiv.

Løkka 2, 8616 MO | RANA

# Tilstandsrapport

Befaringsdato: 26.06.2024

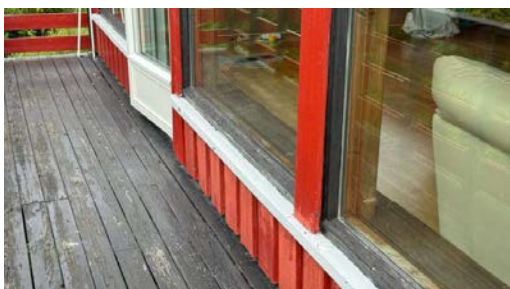
Vinduer er utvendig værslitt.

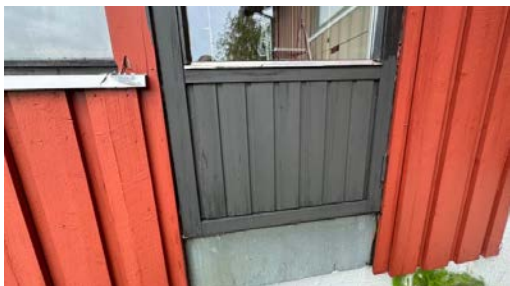
Balkongdør er værslitt.

- Kondensering på enkelte glass har medført fuktskader i treverk som kan medføre utskiftningsbehov av enkelte dører.
- Det må påregnes noe vedlikehold og at enkelte dører må skiftes ut.

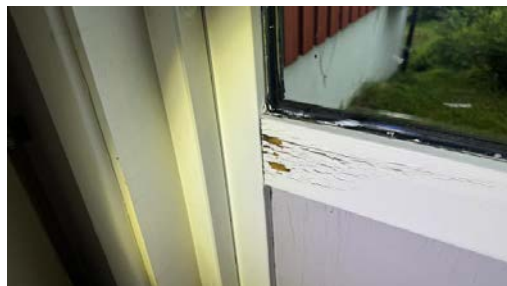
Det er tegn til innvendig kondensering på balkongdør på soverom.

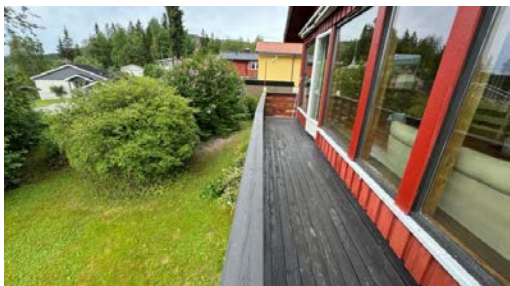
Rekkverket har skjevheter.

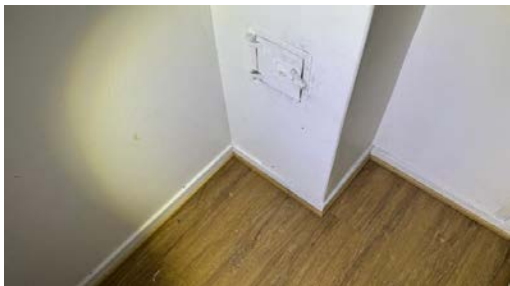
Kontroll av sotluke.

- Det anbefales å montere ildfast plate under luker på pipe.

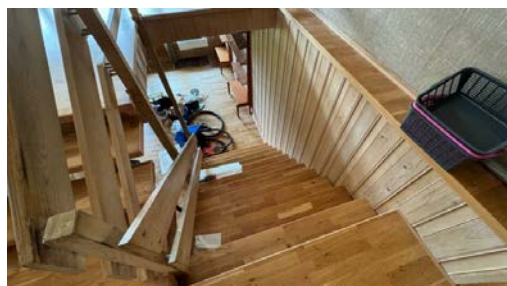
Det mangler håndløper på vegg i trappeløpet.

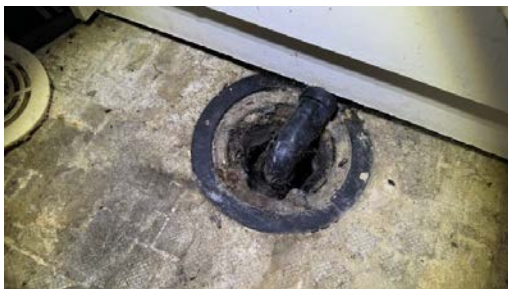
Det er registrert råteskader i trepanel på vegger. Det har tidligere vært dusjing på vegg i området. Råteskader skyldes trolig en kombinasjon av dusjing og fuktinnsig utenifra.

Kontroll av sluk.

- Våtrommet må totalrenoveres. Alle forhold med tettesjikt, våtsone, sluk m.m. må dokumenteres.

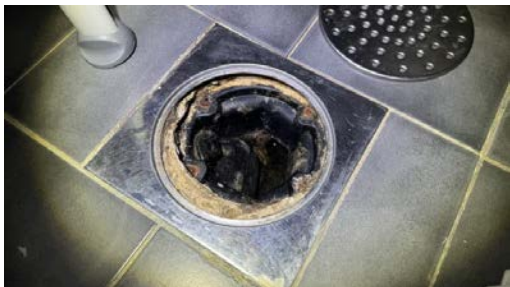
Kontroll av sluk.

- Overvåk tilstanden jevnlig. For å få tilstandsgrad 0 eller 1 må slukløsningen skiftes ut og sannsynligvis må også membransjiktet skiftes/utbedres. Det er imidlertid vanskelig å si noe om tidspunktet for når dette er nødvendig.

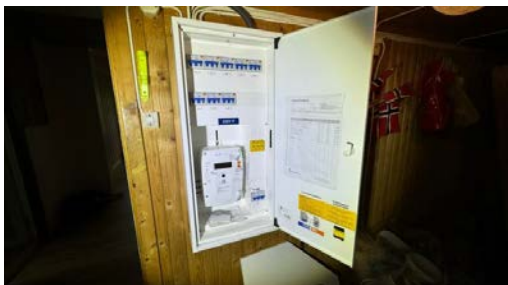
Ja **Da det er over 10 år siden siste kontroll, anbefales det en ny kontroll av el-installasjon. (TG2)**

Kontroll av el-skap og kursfortegnelse.
