Bjorelvnesveien 17, 9307 FINNSNES

**Delvis oppgradert familiebolig  
med bra beliggenhet på Bjorelvnes  
- tre soverom, to stuer og  
dobbelgarasje.**

Befaringsdato: 30.01.2026

Rapportdato: 10.02.2026

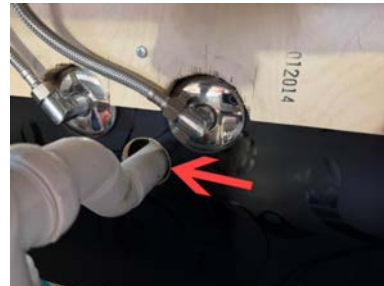
Rørgjennomføring under vask er ikke tett,
