# Tilstandsrapport

Enebolig

Trøavegen 15 , 7716 STEINKJER

Befaringsdato: 25.02.2026

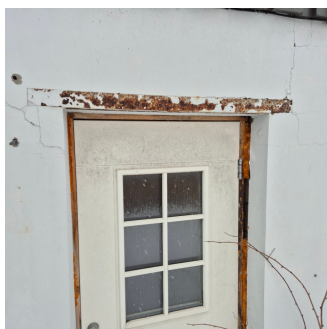
Ytterdør i kjeller er fuktpåkjent utvendig. Manglende omramming og tetting utvendig, eksponert byggskum.

Balkongdør er fuktpåkjent i nedre del av brystning.

Lokale utbedringer i henhold til registrerte forhold.

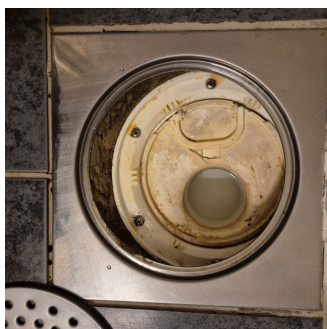
- Overvåk tilstanden jevnlig. For å få tilstandsgrad 0 eller 1 må tettesjiktet skiftes ut, men tidspunktet for når dette er nødvendig er vanskelig å si noe om.
- Det er viktig å merke seg at levetiden til en membran varierer basert på kvalitet, installasjon og bruk. Eldre membraner kan bli sprø og sprekke opp, noe som fører til at de mister sin vanntettende funksjon. Dette kan resultere i vannlekkasjer gjennom vegger og gulv og fuktskader.

Nærmere undersøkelser anbefales.

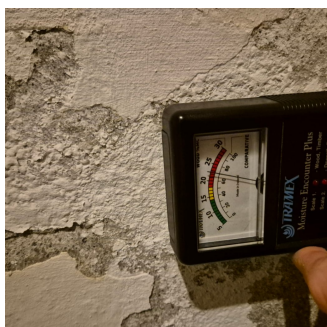
- Våtrommet har behov for omfattende oppgraderinger. For å sikre en løsning som oppfyller gjeldende krav, bør tettesjikt, sluk og røropplegg oppgraderes og dokumenteres.
- Manglende oppgradering av våtrommet medfører høy risiko for at konstruksjonene ikke vil tåle vanlig bruk av vann eller lekkasjer. Dette kan føre til fuktskader på tilstøtende konstruksjoner.

**Kostnadsestimat: 100 000 - 200 000**

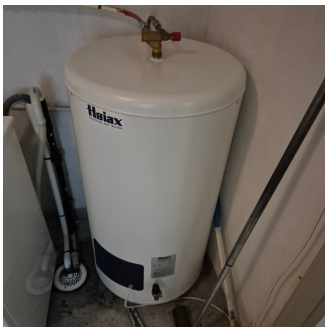
- Det er ikke behov for utbedringstiltak siden tanken fungerer i dag, men ut ifra alder kan skader plutselig oppstå på eldre tanker.
