# Tilstandsrapport

Boligbygg med flere boenheter

Johan Øydegards vei 48, 4632 KRISTIANSAND  
S

Befaringsdato: 23.05.2025

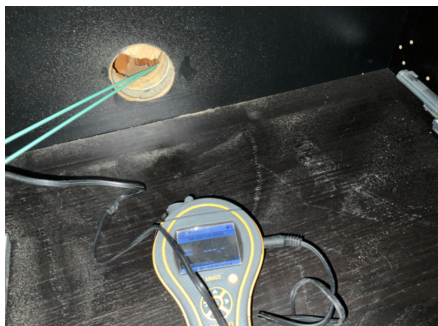
### 1. ETASJE > KJØKKEN

Hulltaking er foretatt uten å påvise unormale forhold. Hulltaking er foretatt ved/i kjøkken bak våtsone for vasken. Fuktkvotemåling (vekt%) i konstruksjonen ble målt til 6.

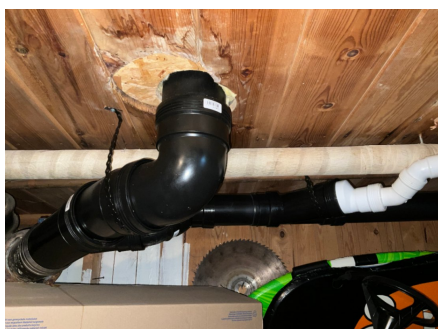
#### **Avløpsrør**

Det er avløpsrør av plast.
