Tilstandsrapport

Boligbygg med flere boenheter
-

Kongens gate 15 A, 4610 KRISTIANSAND S
-

Befaringsdato: 11.02.2025

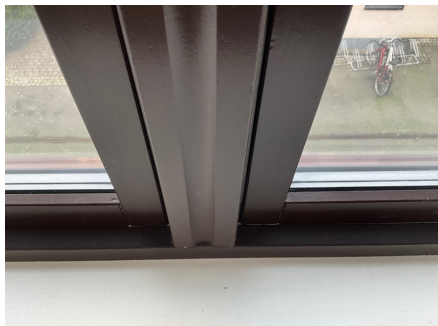
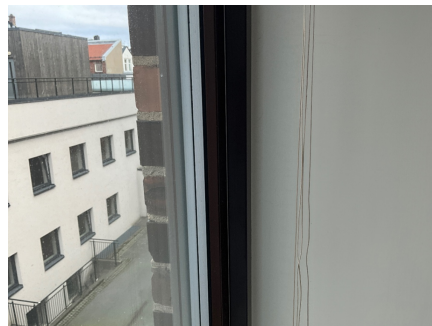
TG 2 Dører

Bygningen har malt hovedytterdør og malt balkongdør i tre.

- Det er påvist avvik rundt innsetningsdetaljer.
- Det er påvist dører som er vanskelig å åpne eller lukke.

- Det bør gjøres tiltak for å lukke avviket.

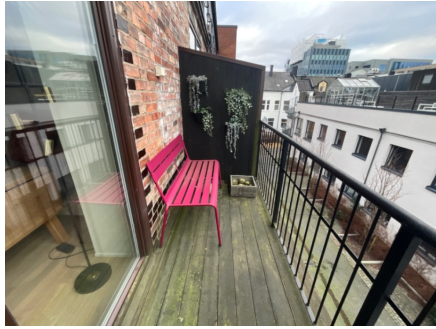
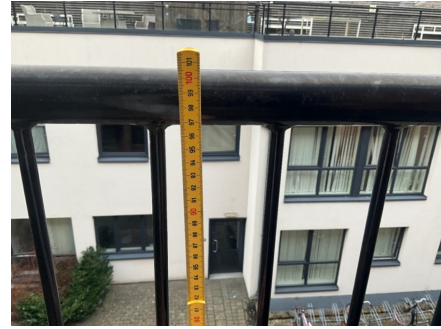
TG 2 Andre utvendige forhold

I hht NS 3600:2018 Tabell A.3 Omfang av undersøkelser og kriterier for tilstandsgrad av fellesdeler i boligbygg større enn småhus - innvendig og utvendige forhold. Skal det gjøres en forenklet vurdering om byggets generelle tilstand, dersom det ikke foreligger/fremvises utskrift av dette før eller under befaring vil punktet få TG:2 og kjøper bør innhente siste årsmelding og vedlikeholdsplan fra sameiet/borettslaget. Det er ikke mottatt plan for utvendig vedlikehold av fellesarealer.

- For å lukke avviket ihht NS 3600.2018 må det utarbeides en Tilstandsanalyserapport/vedlikeholdsplan for fellesdeler i bygget. Da dette er opp til borettslag/sameie å rekvirere er kostnadsestimat ikke satt.

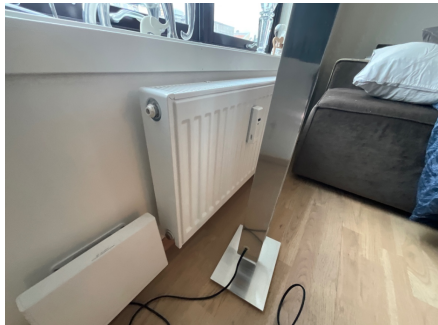
TG 1 Varmesentral

Bygget er tilkoblet fjernvarme. Anlegget er plassert i underetasjen og leverer varmtvann og vann til radiator i leiligheten.
Inspeksjonen innebærer å sjekke etter lekkasjer i rør og koblinger. Anlegget i sin helhet er ikke vurdert.
Tilstandsgrad 1 er satt på bakgrunn av ingen lekkasjer eller negative opplysninger av eier.
