# Tilstandsrapport

Fritidsbolig

Oppsalveien 147, 7203 VINJEØRA

Befaringsdato: 20.08.2025

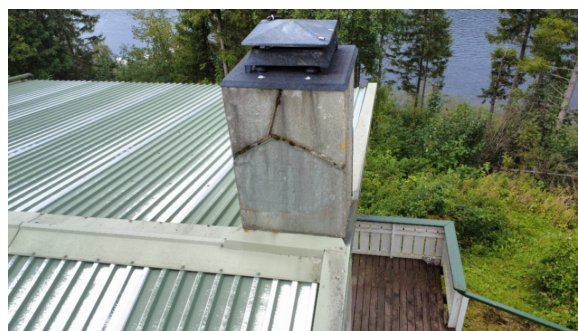
Pipe på tilbygg med skiferkledd pipeløp over tak. Montert toppbeslag med hatt

- Det er ikke krav om utbedring av snøfangere opp til dagens krav.
- Det bør lages system for bortledning av vann fra taknedløp ved grunnmur.
- Stigetrinn for feier må monteres.
- Overvåk tilstanden jevnlig. For å få tilstandsgrad 0 eller 1 må beslag/renner/nedløp skiftes ut, men tidspunktet for når dette er nødvendig er vanskelig å si noe om.
- Pipehatt bør monteres på boligen for å hindre vann å trenge ned i pipen. Det kan medføre ytterligere skade på pipe og i tillegg føre til vannlekkasjer i rom med sotluke.

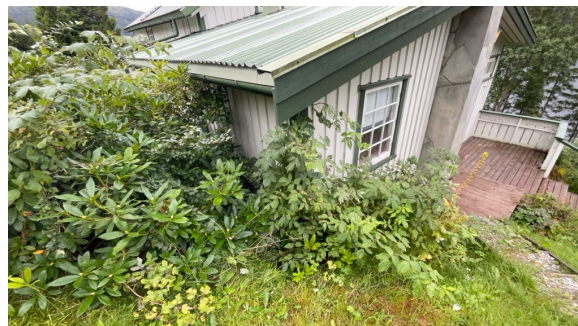
Oversikt. Etter befaringen har selger fjernet deler av plantene for å kontrollere vegg.

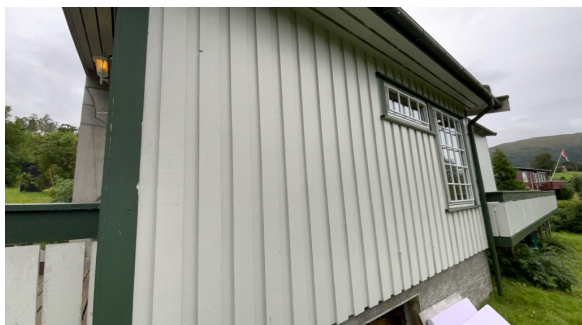
Bilde tilsendt av selger etter fjerning av planter som viser at veggene ikke har noe skader

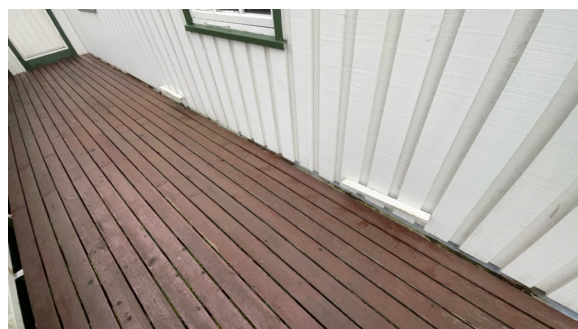
Det er montert stålbeslag/vinkler flere steder rundt boligen som sikring av tømmer knuter ifb. innvendig åpning av skillevegger

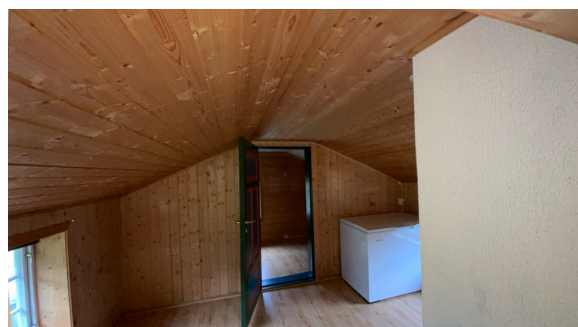
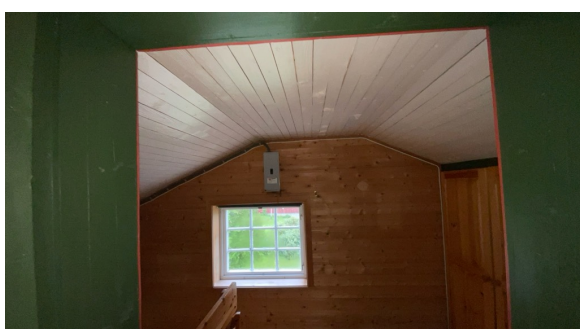
Oversikt loft

- Det er begrenset/dårlig ventilering av takkonstruksjonen.
- Det er påvist fuktskjolder/skader i takkonstruksjonen.
- Det er avvik:

- Tiltak:
  - Begrenset lufting av takkonstruksjon, men det ble ikke observert tegn til kondens som følge av dette ved kontroll på loft. Men det gjøres oppmerksom på at endret bruk med mer oppvarming kan endre dette. Det anbefales å undersøke muligheten for å få etablert bedre lufting ut mot raftekasser. Evt. så tas dette sammen med taktekking.
  - Det bør etableres tilkomst eller det innhentes dokumentasjon på oppbygging av område uten tilkomst. Inspeksjon er utført fra tilgjengelige områder i underliggende etasje for takkonstruksjonen.
  - Påviste fuktskjolder ved pipe bør holdes under oppsikt over tid og tiltak må vurderes ut fra hvordan dette utvikler seg. Det er ikke målt forhøyde fuktverdier på befaringsdagen.

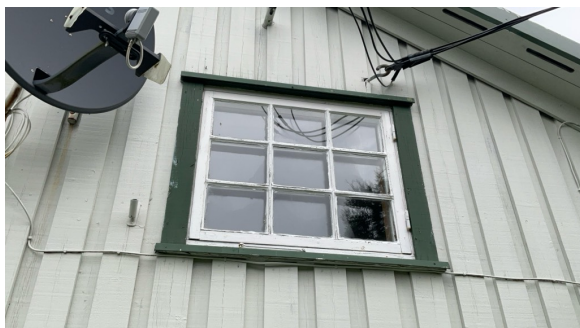
Vindu på gavelvegg

- Det er påvist tegn på innvendig kondensering av enkelte vindusglass.
- Karmene i vinduer er slitte og det er sprekker i treverket.

- Det må påregnes noe vedlikehold og at enkelte vinduer må skiftes ut.
- Kondensering på enkelte glass har medført fuktskader i treverk som kan medføre utskiftningsbehov av enkelte vinduer.

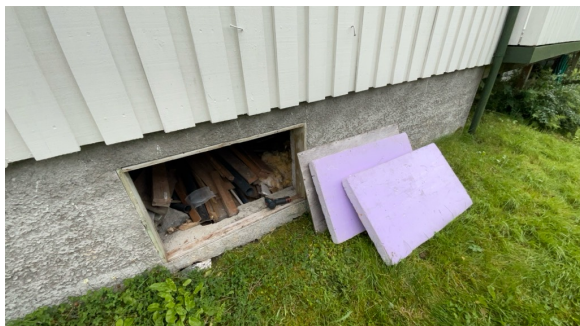
Skrudd treluke i grunnmur på forsiden av boligen med isolasjon innenfor luke

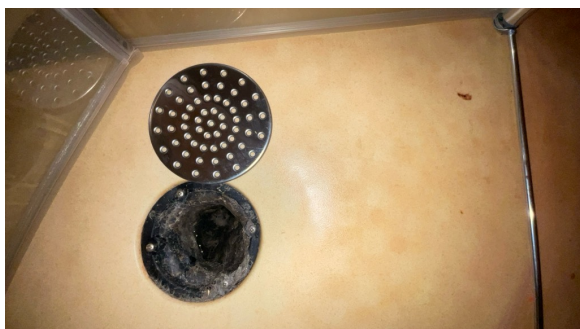
Sluk

- Tiltakskostnad er satt ut fra full renovering i henhold til dagens tekniske forskrifter. Valgte løsning ved renovering kan påvirke kostnaden.
