Oppsalveien 147, 7203 VINJEØRA

**Fritidseiendom beliggende i  
landlige omgivelser på Staurset**

Fritidsbolig  
 Oppsalveien 147, 7203 VINJEØRA  
 HEIM kommune  
 gnr. 139, bnr. 11

Befaringsdato: 20.08.2025      Rapportdato: 04.09.2025      Oppdragsnr.: 20704-1588      Referansenummer: GG1330

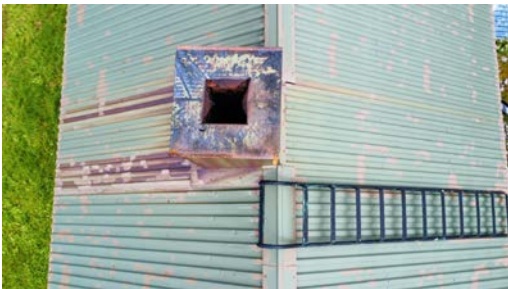
Pipehatt og takstige

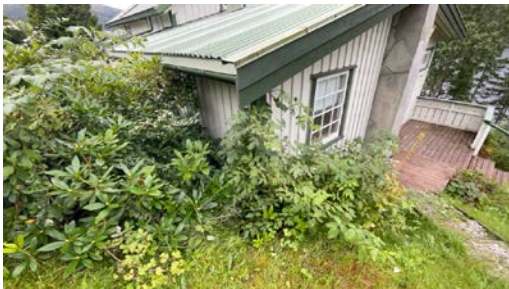
Oversikt. Etter befaringen har selger fjernet deler av plantene for å kontrollere veggen.

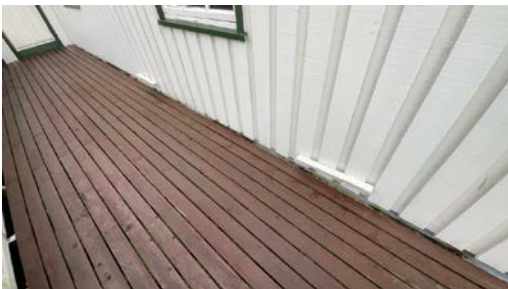
Det er montert stålbeslag/vinkler flere steder rundt boligen som sikring av tømmer knuter ifb. innvendig åpning av skillevegger

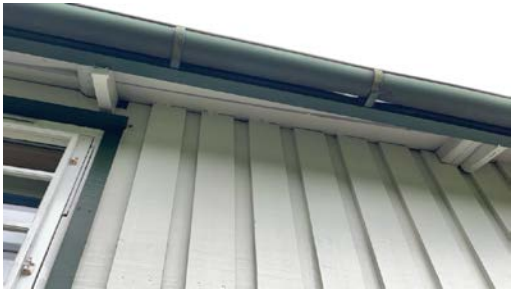
- Det er begrenset/dårlig ventilering av takkonstruksjonen.
- Det er påvist fuktskjolder/skader i takkonstruksjonen.
- Det er avvik:

Begrenset ventilering langs raftekasse

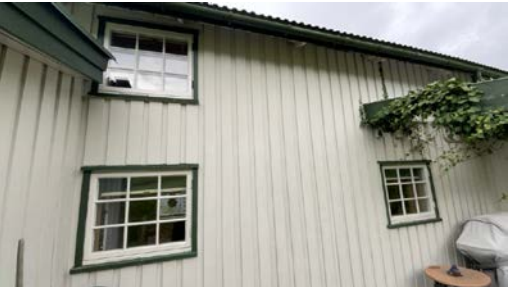
- Det er påvist tegn på innvendig kondensering av enkelte vindusglass.
- Karmene i vinduer er slitte og det er sprekker i trevirket.

Vindu på overside av boligen.

- Det må påregnes noe vedlikehold og at enkelte vinduer må skiftes ut.
- Kondensering på enkelte glass har medført fuktskader i treverk som kan medføre utskiftningsbehov av enkelte vinduer.

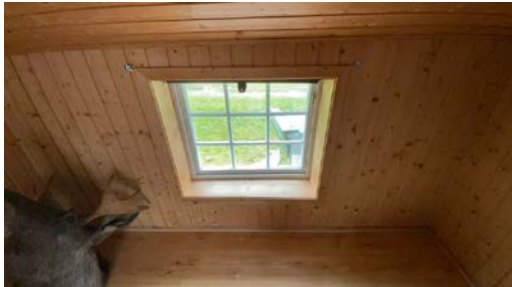
Mangler ventil på allrom loft

- Det bør etableres veggventiler/vindusventiler i alle oppholdsrom som ikke har det.
