Oppsalveien 147, 7203 VINJEØRA

**Fritidseiendom beliggende i  
landlige omgivelser på Staurset |  
Båtplass medfølger**

Tilstandsrapport .....31

| Befaringsdato: 20.08.2025 | Rapportdato: 04.09.2025 | Oppdragsnr.: 20704-1588 | Referansenummer: GG1330 |

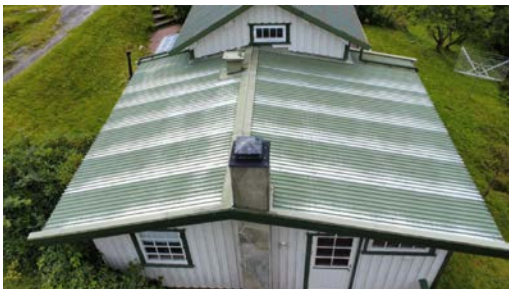
Oversikt hovedtak

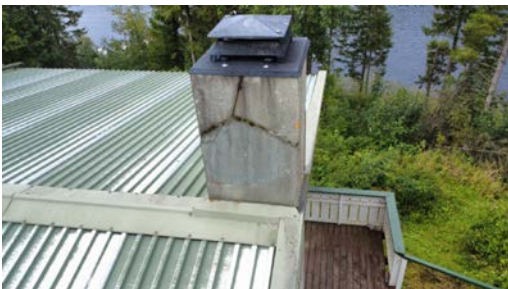
Pipe på tilbygg med skiferkledd pipeløp over tak. Montert toppbeslag med hatt

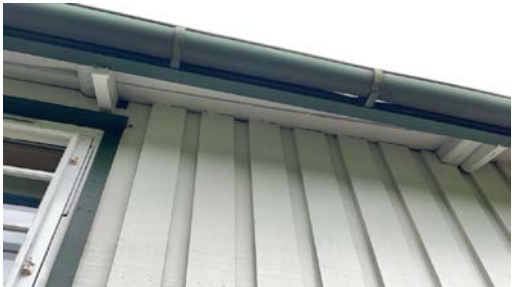
- Det er begrenset/dårlig ventilering av takkonstruksjonen.
- Det er påvist fuktskjolder/skader i takkonstruksjonen.
- Det er avvik:

Begrenset ventilering langs raftekasse

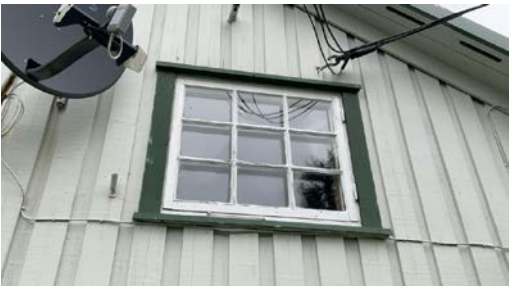
- Det er påvist tegn på innvendig kondensering av enkelte vindusglass.
- Karmene i vinduer er slitte og det er sprekker i trevirket.

Vindu på gavelvegg

- Det må påregnes noe vedlikehold og at enkelte vinduer må skiftes ut.
- Kondensering på enkelte glass har medført fuktskader i treverk som kan medføre utskiftningsbehov av enkelte vinduer.

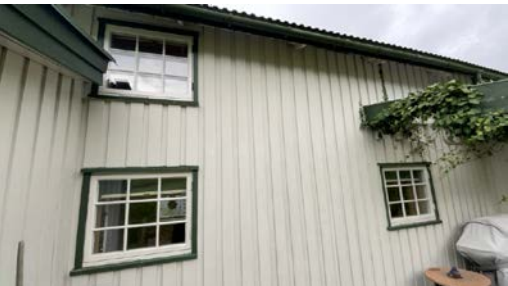
Vindu på overside av boligen.

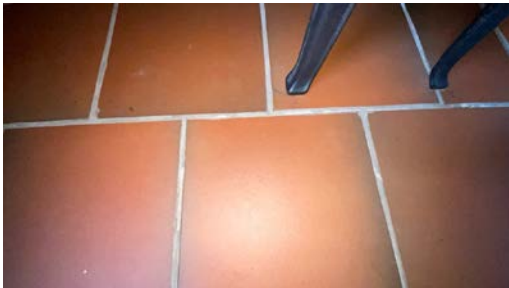
- Det er avvik:
- Vedovn/peis har nådd over halvparten av forventet funksjonstid. Det vil være større større behov for vedlikehold i tiden som kommer.
- Pipehatt bør monteres for å hindre vann å trenge ned i pipen. Det kan medføre ytterligere skade på pipe og i tillegg føre til vannlekkasjer i rom med sotluke. Kommentert også under. pkt. nedløp og beslag.
- Erfaringsmessig ser vi at teglsteinspiper ofte har et behov for rehabilitering etter Ca. 50 år. Med hensyn til alder har pipa nådd over halvparten av forventet funksjonstid.
- Flis på gulv under ildsted har bom i flis/skifer (Løse flis) og riss/slitte fuger

Ris/bom i flis under vedovn

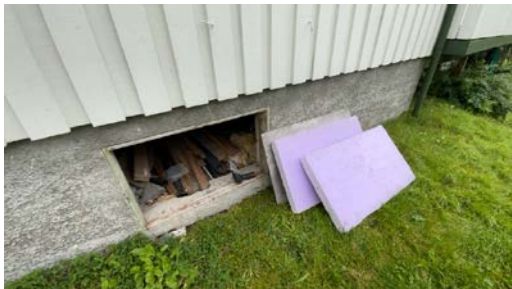
Skrudd treluke i grunnmur på forsiden av boligen med isolasjon innenfor luke

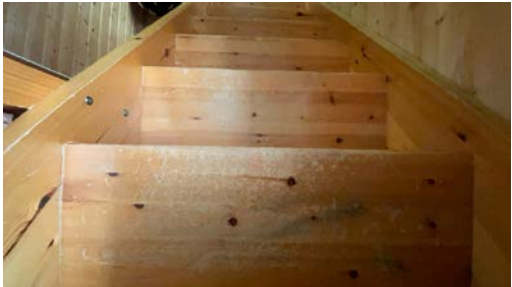
Slitt overflate/merker i trapp

- Håndløper bør monteres, men det var ikke krav på byggetidspunktet.
- Det er ikke krav om utbedring av åpninger opp til dagens krav.
- Det er ikke krav om utbedring av rekkverkshøyder opp til dagens krav.
- Ikke behov for umiddelbare tiltak, må vurderes ut fra egne ønsker og behov.

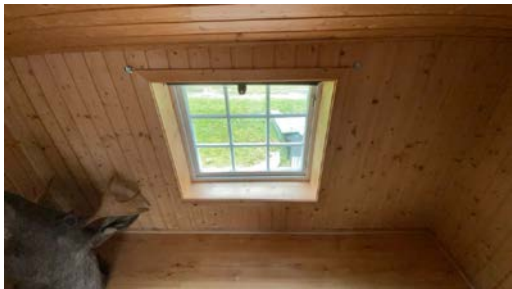
Mangler ventil på allrom loft

- Det bør etableres veggventiler/vindusventiler i alle oppholdsrom som ikke har det.
