Oppsalveien 147, 7203 VINJEØRA

**Fritidseiendom beliggende i  
landlige omgivelser på Staurset |  
Båtplass medfølger**

| Befaringsdato: 20.08.2025 | Rapportdato: 04.09.2025 | Oppdragsnr.: 20704-1588 | Referansenummer: GG1330 |
| Autorisert foretak: Midt Norsk Takst AS | Sertifisert Takstingeniør: Svenn Marius Skålvik | Vår ref: Svenn Marius Skålvik | |

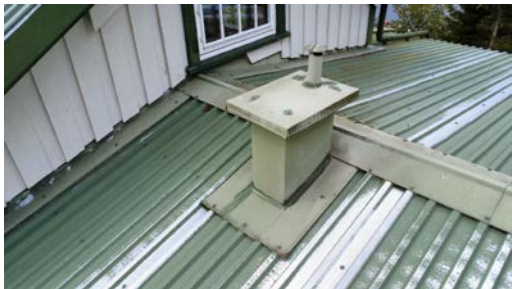
Luft hatt på tilbygg

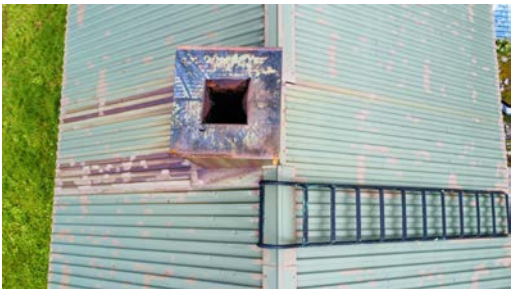
Pipehatt og takstige

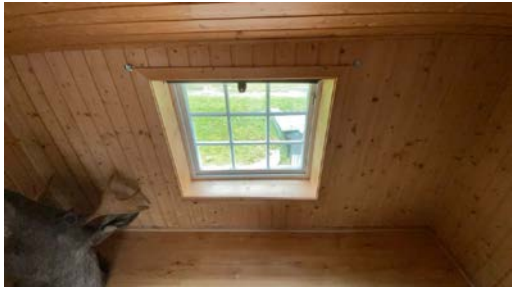
Mangler ventil på allrom loft

- Det bør etableres veggventiler/vindusventiler i alle oppholdsrom som ikke har det.
