# Tilstandsrapport

Enebolig

Movegen 6, 2240 MAGNOR

Oppdragsnr.: 14382-1916

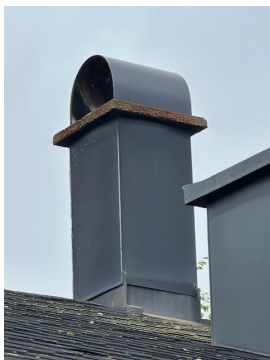
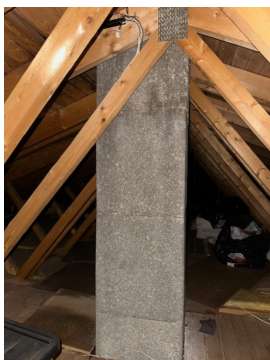
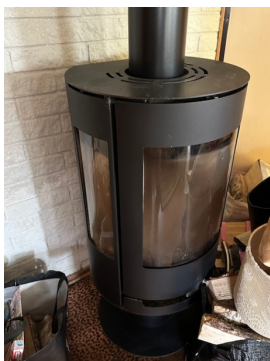
## ! TG 1 Pipe og ildsted

Enløps elementpipe i lecastein med nyere peisovn m/glassdør i stue.

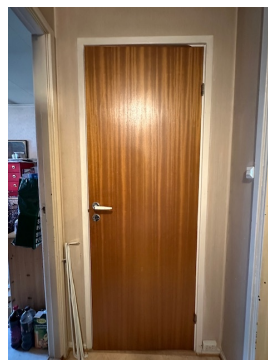
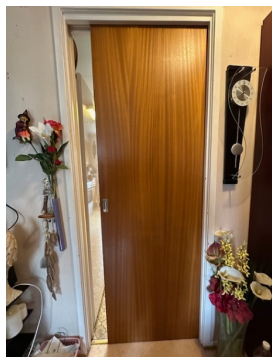
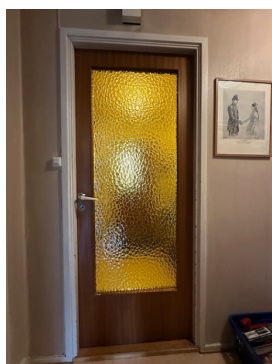
## ! TG 1 Innvendige dører

Slette finerte dører. Skyvedører mellom kjøkken og stue/gang. Dør med glass i dørblad mellom entre og gang samt mellom gang og stue.

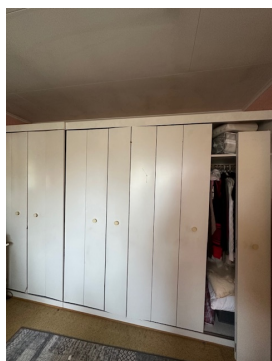
## TG 1 Andre innvendige forhold

Skyvedørgarderobeskap i master soverom. Garderobeskap i entre. Bod med plassbygde hyller.

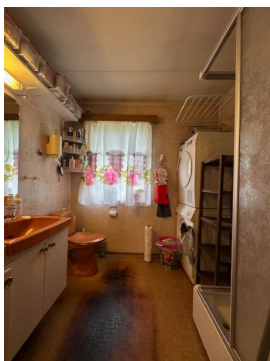
### ! TG 1 Sanitærutstyr og innredning

Benk med porselensvask, speil m/overlys, frittstående klosett, dusjkabinett. Opplegg for vaskemaskin.

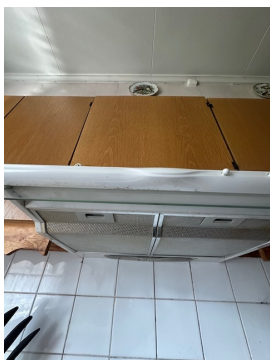
### ! TG 1 Avtrekk

Ventilator over komfyr.

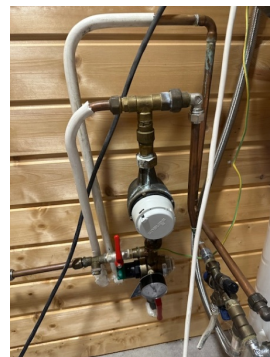
### ! TG 2 Vannledninger

- Det er ikke behov for utbedringstiltak siden anlegget fungerer i dag, men ut ifra alder kan skader plutselig oppstå på eldre anlegg.

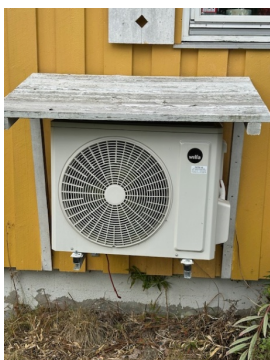
Luft til luft varmepumpe fra 2023.

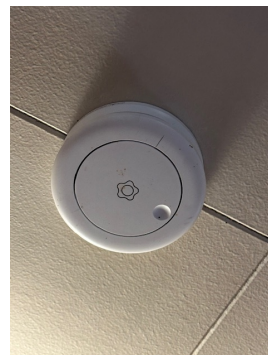
## ! TG 0 Branntekniske forhold

Brannslukker og røykvarslere i huset.

1. Er det mangler for brannslukningsutstyr i boligen iht. forskriftskrav på søknadstidspunktet, men minst Byggeforskrift 1985?  
**Nei**
2. Er det skader på brannslukningsutstyr eller er apparatet eldre enn 10 år?  
**Nei**
3. Er det mangler på røykvarslere i boligen iht. forskriftskrav på søknadstidspunktet, men minst Byggeforskrift 1985?  
**Nei**
4. Er det skader på røykvarslere?  
**Nei**

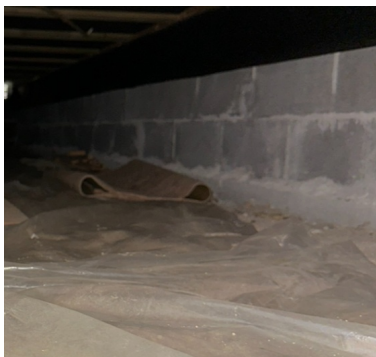
Betongfundament og ringmur av lettklinkerblokker som utvendig er pusset.
