Tilstandsrapport

Enebolig

Hogstadbakken 18 , 4330 ÅLGÅRD

Rapportdato: 14.04.2026

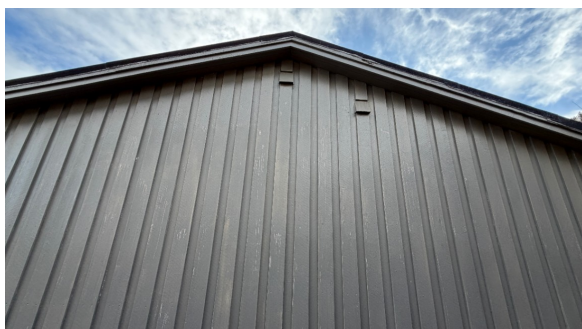
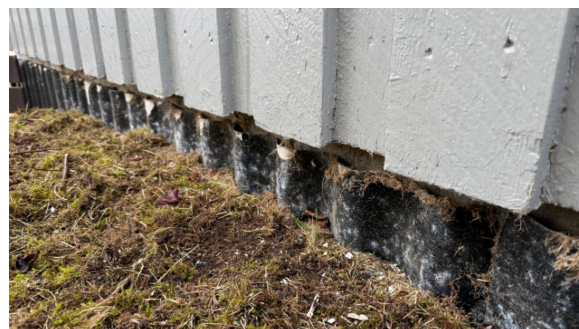
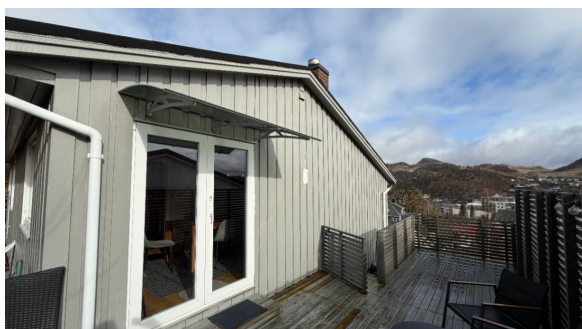
Forholdet kan medføre økt risiko for fuktskader og skadedyr, og det må påregnes vedlikehold og utskiftning av enkelte bygningsdeler.

Anbefaler å montere eller forbedres musetetting. Dette kan utføres ved å tette åpninger med godkjente beslag, stål-/aluminiumsnetting eller egnede fugeprodukter for å hindre inntrenging av smådyr.

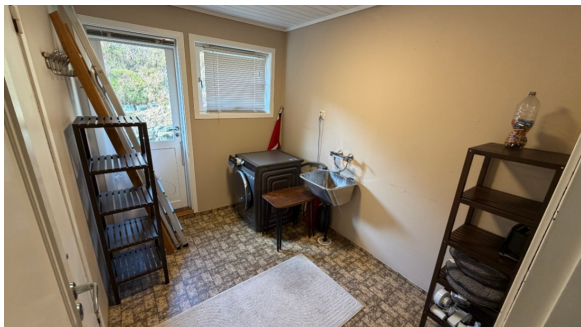
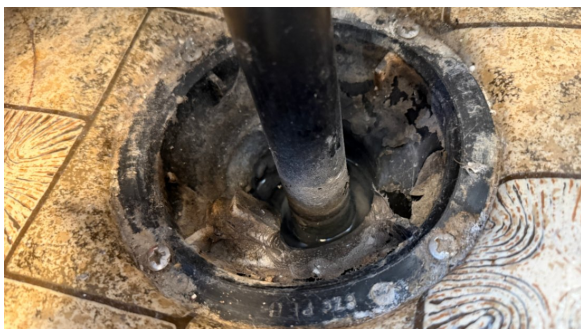
Fall er mindre er referansenivået, funksjon ivaretatt med oppbrett av membran.
Iht. alder må det påregnes oppgradering av våtrom på kortere sikt.

Kostnadsestimat: 20 000 - 100 000

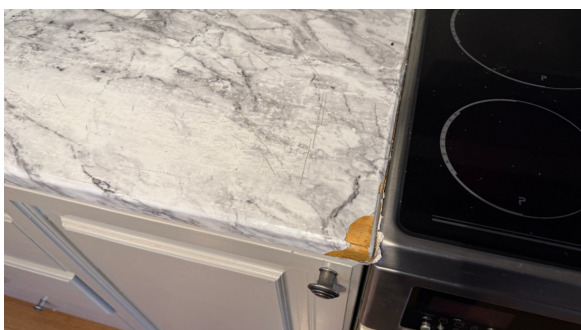
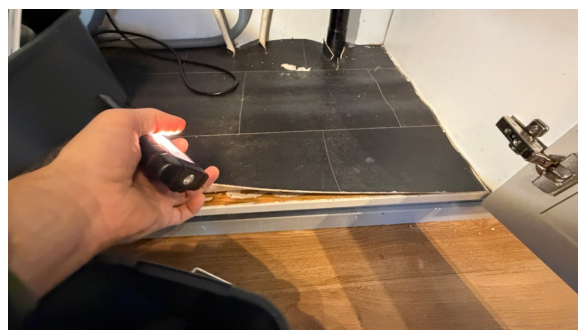
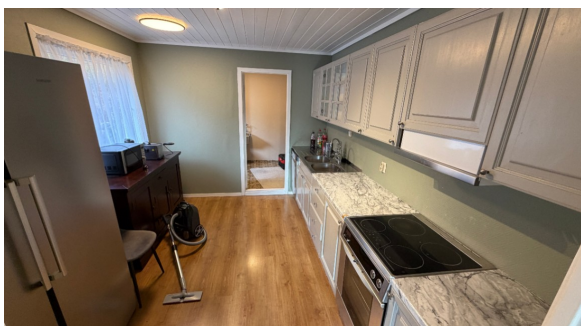
Forholdet er hovedsakelig av kosmetisk karakter og har begrenset betydning for funksjon, men kan medføre behov for overflatebehandling eller utskiftning over tid.

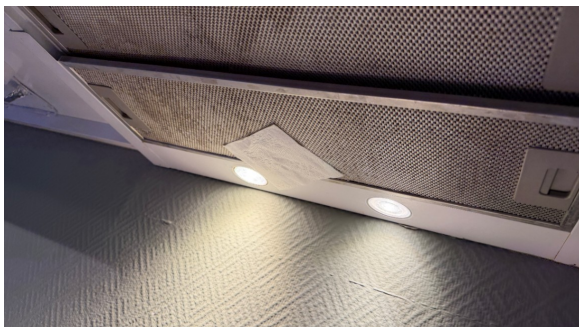
Kjøkkenventilator er av eldre dato, og det må påregnes utskiftning som følge av alder og slitasje over tid.

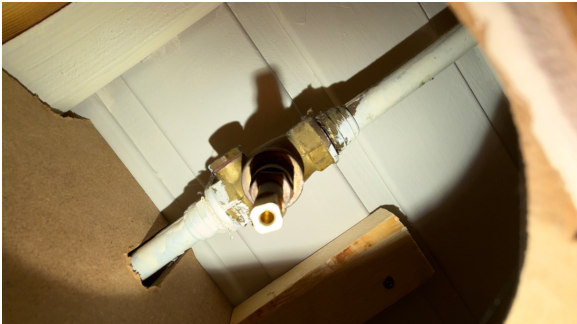
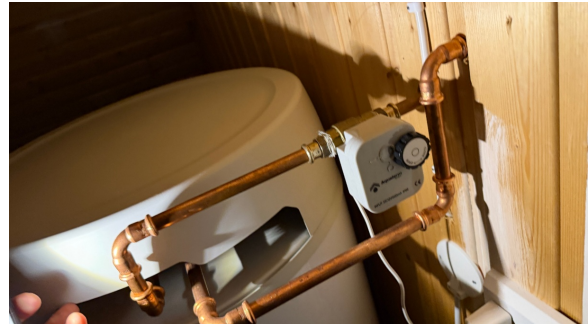
- Ved en lekkasje på vannrør e.l. vil det være vanskelig å raskt stenge av vanntilførselen, når stoppekran ikke er tilgjengelig, noe som kan føre til betydelige større skader på boligen og eiendeler, enn om stoppekranen hadde vært lett tilgjengelig.
- Det er ikke behov for utbedringstiltak siden anlegget fungerer i dag, men ut ifra alder kan skader plutselig oppstå på eldre anlegg.

Kostnadsestimat: Under 20 000

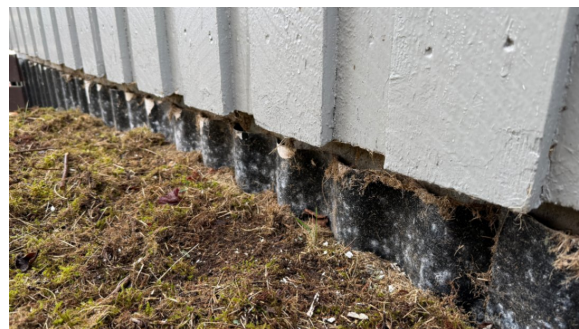
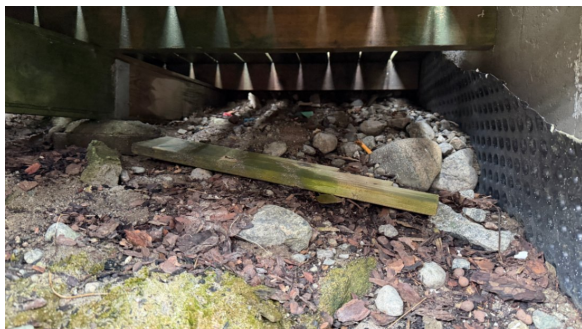
Forholdet kan medføre økt fuktbelastning på grunnmur med risiko for fuktskader og saltutslag. Det må påregnes tiltak i terreng og oppgradering av drenering. Eventuell håndtering av eternittplater vil også kreve særskilte tiltak ved utskiftning.

- Det bør gjøres lokale tiltak.
- Overvåk tilstanden jevnlig. For å få tilstandsgrad 0 eller 1 må dreneringen skiftes ut, men tidspunktet for når dette er nødvendig er vanskelig å si noe om. Bruken av underetg/kjeller vil og være avgjørende.

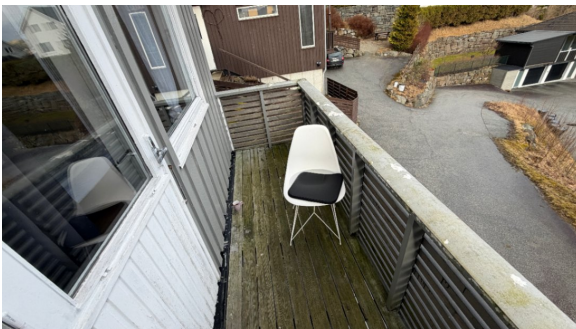
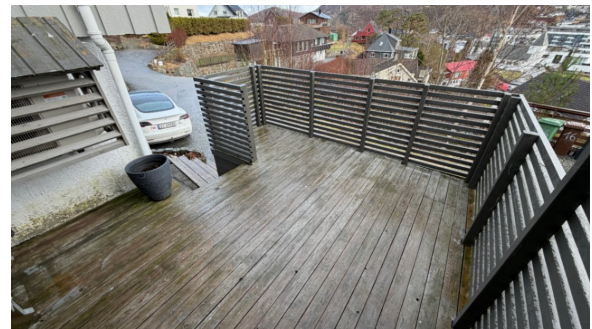
Forholdene innebærer økt risiko for fallulykker og personskade, spesielt for barn og eldre.
