Hogstadbakken 18, 4330 ÅLGÅRD

**Kjekk enebolig med sentral
beliggenhet - flott utsikt!**

Befaringsdato: 25.03.2026

Rapportdato: 14.04.2026

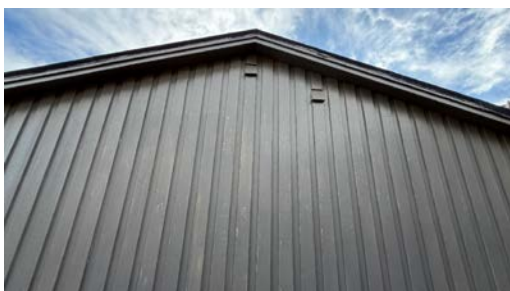
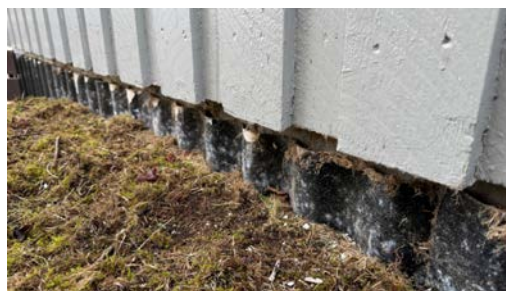
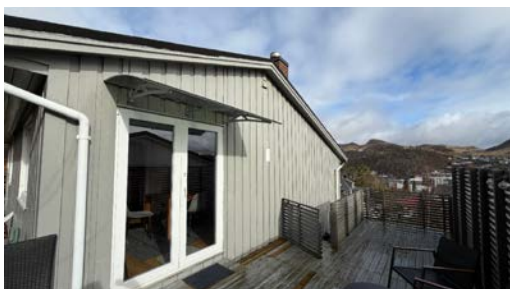
Det registreres nedbrytning og tørkesprekker i utvendig treverk og kledning, særlig på fasader som er utsatt for sol og fuktighet, påregnelig normalt ift. alder.

Forholdet kan medføre økt risiko for fuktskader og skadedyr, og det må påregnes vedlikehold og utskiftning av enkelte bygningsdeler.

Anbefaler å montere eller forbedres musetting. Dette kan utføres ved å tette åpninger med godkjente beslag, stål-/aluminiumsnetting eller egnede fugeprodukter for å hindre inntrenging av smådyr.

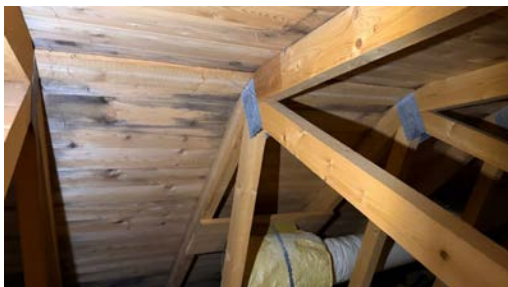
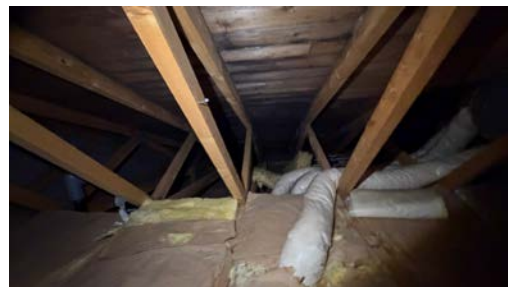
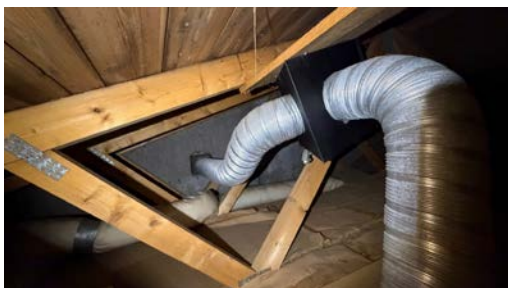
TG 3 Takkonstruksjon/Loft

Forholdet kan medføre redusert ventilasjon, økt risiko for kondens og fuktskader, og det må påregnes utbedringstiltak.

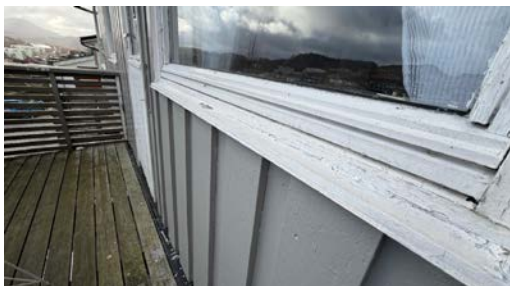
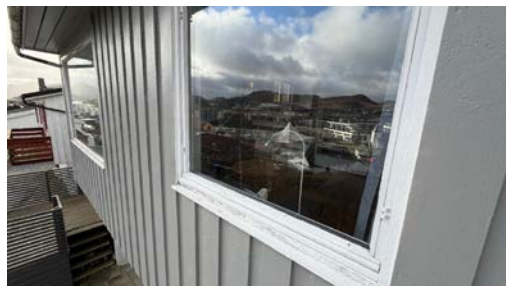
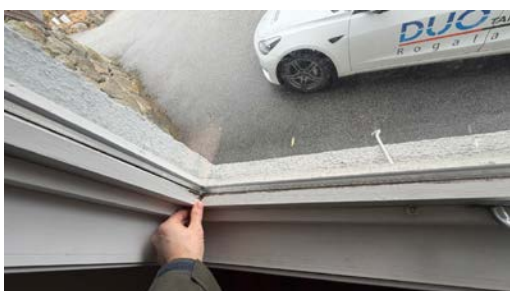
TG 2 Vinduer

- Det er påvist at enkelte vinduer er vanskelig å åpne/lukke.
- Det er påvist tegn på innvendig kondensering av enkelte vindusglass.
- Det er påvist andre avvik:

Noe nedbrytning i enkelte overflater som er mye utsatt for sol og fuktighet.

- Vinduer må justeres.
- Kondensering på enkelte glass har medført fuktskader i treverk som kan medføre utskiftningsbehov av enkelte vinduer.

Forholdet kan medføre redusert funksjon og tetthet, samt økt behov for vedlikehold eller utskiftning over tid.

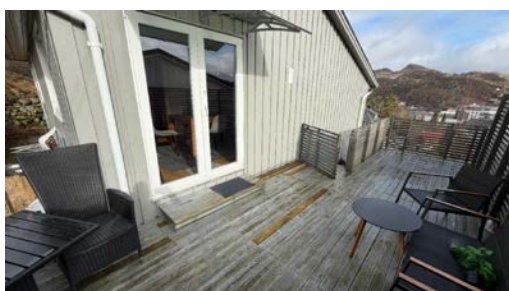
1 TG 2 Dører

- Det er påvist tegn på innvendig kondensering av enkelte glass.
- Det er påvist andre avvik:

Stedvis noe nedbrytning i overflater/karmer som er mye utsatt for sol og fuktighet.

Forholdet kan medføre redusert funksjon og økt behov for vedlikehold og justeringer over tid.

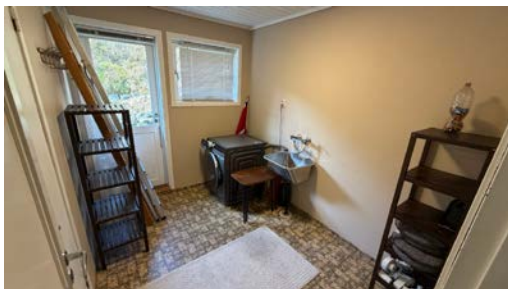
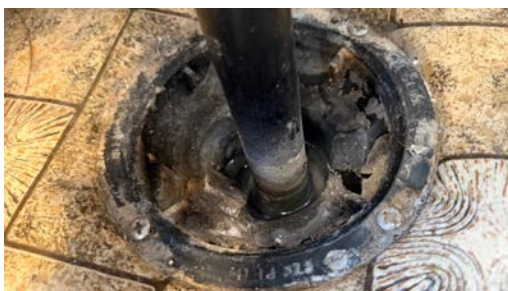
Fall er mindre er referansenivået, funksjon ivaretatt med oppbrett av membran.
Iht. alder må det påregnes oppgradering av våtrom på kortere sikt.

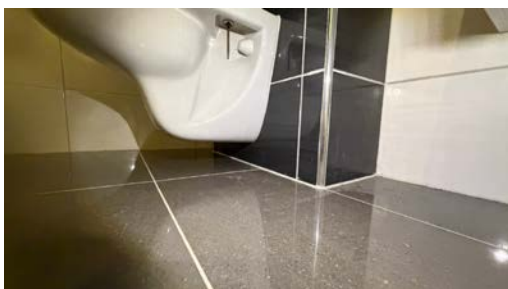
- Uten dreneringsløsning/lekkasjesikring kan lekkasjer pågå over lang tid uten å bli oppdaget. Dette kan føre til omfattende fuktskader i omkringliggende byggematerialer.

Eventuell annen dokumentasjon av annen godkjent løsning for innebygget sistene bør fremskaffes.

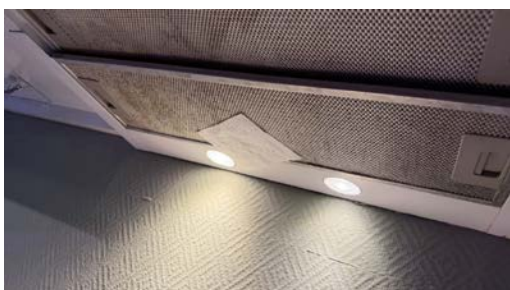
Kjøkkenventilator er av eldre dato, og det må påregnes utskiftning som følge av alder og slitasje over tid.

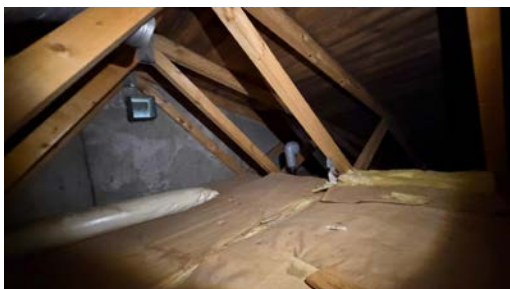
Forholdet kan medføre økt risiko for funksjonssvikt og luktproblemer, og det må påregnes oppgradering eller utbedring.

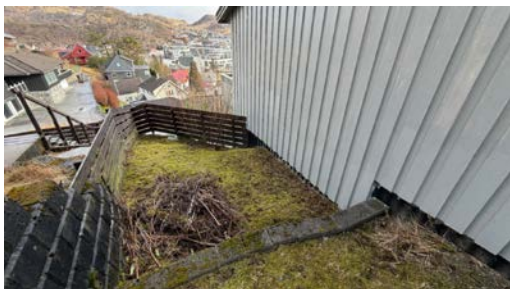
Dreneringen fra byggeåret. Manglende klemlist på platon kan føre til at overflatevann/regn kan komme mellom mur og grunnmurplast og føre til fukt i nedre del av vegg. Dette vises som oftest som saltutslag i åpen vegg. Terrengtet bør ha fall fra grunnmuren for å sikre god avrenning av overflatevann. Eventuelt må det utføres drenerende tiltak i terrengtet for å lede overflatevann vekk fra boligen.

Terrenget må ha fall fra grunnmuren for å sikre god avrenning av overflatevann. Eventuelt må det utføres drenerende tiltak i terrenget for å lede overflatevann vekk fra boligen.

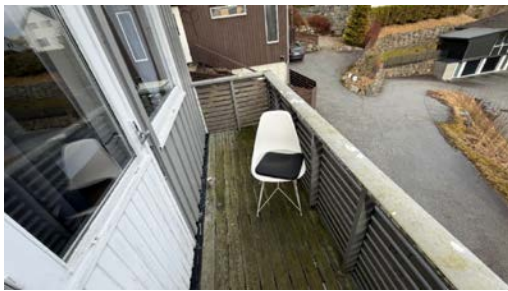
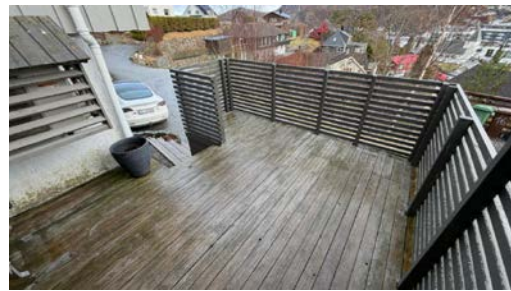
Forholdene innebærer økt risiko for fallulykker og personskafe, spesielt for barn og eldre.
