# Tilstandsrapport

Boligbygg med flere boenheter

Elverhøyløkka 20 C, 2836 BIRØ

Befaringsdato: 01.04.2025

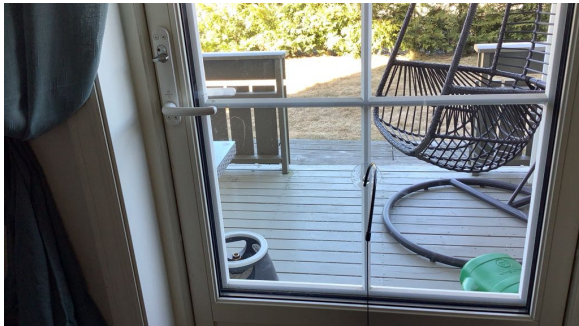
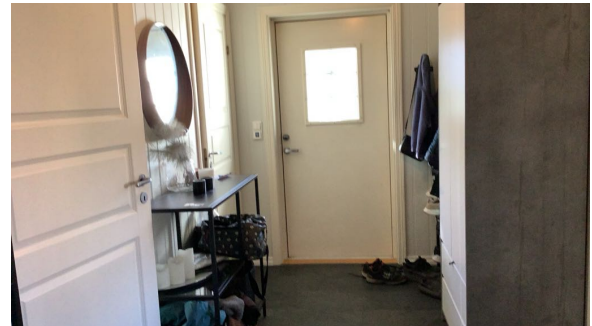
## TG 2 Balkonger, terrasser og rom under balkonger

Terrasseplattning foran inngangspartiet. Fundamentering er ikke synlig. Konstruksjoner og overflater i treverk.

Det er ikke behov for strakstiltak siden tettesjiktet fungerer i dag, men utifra konstruksjonsutformingen kan lekkasjer oppstå på tettesjikt. Vedlikeholdsarbeider må påregnes.

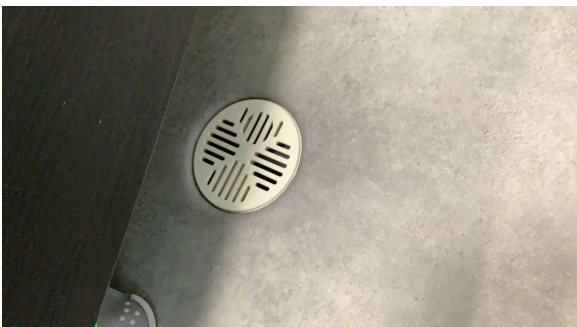
## 1.ETASJE > BAD

### ! TG 1 Sanitærutstyr og innredning

Opplegg for vaskemaskin. Gulvmontert wc. Dusjkabinett. Servant med underskap. Speil med tilhørende belysning.

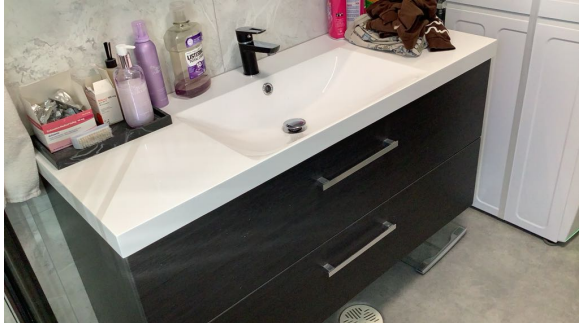
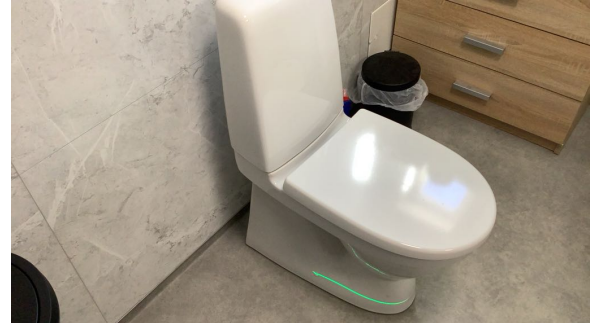
## 1.ETASJE > BAD

### TG 1 Ventilasjon

Det er gjennomført fuktsøk på gulv og vegg på våtrommet med måleverdier som indikerer tørr konstruksjon på våt side av tettesjikt. Det er ved inspeksjon av rør-i-rør system ikke registrert vannlekkasje på vannrør. Dette i kombinasjon med at våtrommet er nyere enn 5 år og at reklamasjonsretten ovenfor utbygger er til stede er hulltaking ikke gjennomført.
