Tilstandsrapport

Boligbygg med flere boenheter

Skolegata 20 E, 8624 MO I RANA

Befaringsdato: 22.08.2025

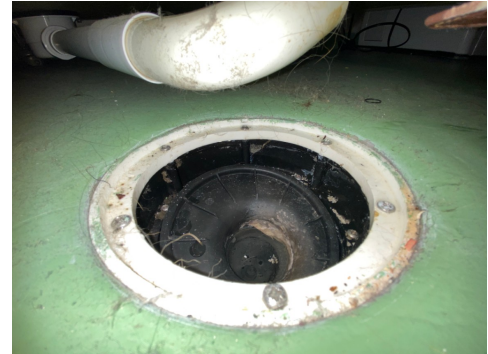
Vurdering av avvik:

- Andre tiltak:
- Overvåk tilstanden jevnlig. For å få tilstandsgrad 0 eller 1 må tettesjiktet skiftes ut, men tidspunktet for når dette er nødvendig er vanskelig å si noe om.

Ved renovering, påse at alle forhold med tettesjiktet, våtsone, sluk, røranlegg mv. dokumenteres. Sluk bør kontrolleres etter rengjøring. Sluket bør rengjøres jevnlig.

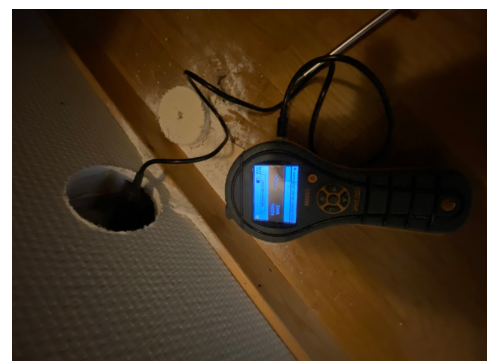
TG 1 Tilliggende konstruksjoner våtrom

Hulltaking er foretatt uten å påvise unormale forhold. Hulltaking er foretatt i skillevegg mellom gang og bad. Fuktkvotemåling (vekt%) i konstruksjonen ble målt til 0.

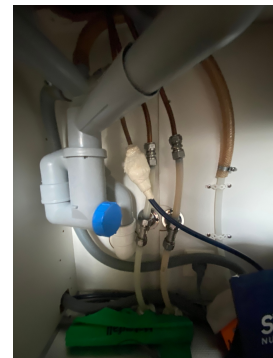
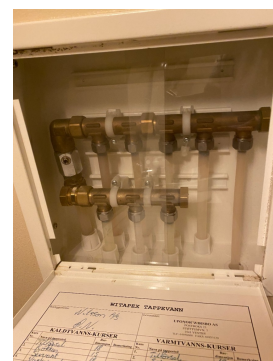
2. ETASJE > KJØKKEN

! TG 1 Avtrekk

- Det er avvik:

Tilkobling til oppvaskmaskin er tapet under kjøkkenbenk. Det er ikke påvist lekkasje.

- Tiltak:

Tapet tilkobling bør undersøkes nærmere av fagfolk.

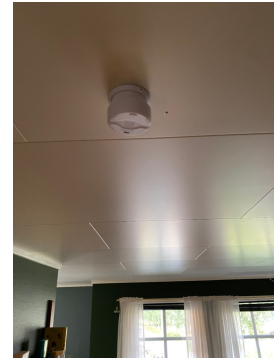
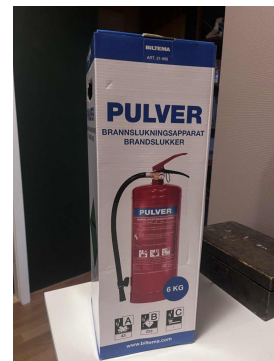
! TG 0 Branntekniske forhold

Leiligheten har tilfredsstillende antall røykvarslere og brannslukningsapparater.

1. Er det mangler for brannslukningsutstyr i boligen iht. forskriftskrav på søknadstidspunktet, men minst Byggeforskrift 1985?
Nei
Brannslukningsapparat plassert i gangen.
2. Er det skader på brannslukningsutstyr eller er apparatet eldre enn 10 år?
Nei **Brannslukningsapparat er fra 2004. Dette er borettslagets ansvar.**
3. Er det mangler på røykvarsler i boligen iht. forskriftskrav på søknadstidspunktet, men minst Byggeforskrift 1985?
Nei **Det er røykvarsler i gang.**
4. Er det skader på røykvarslere?
Nei
