# Tilstandsrapport

Enebolig

Stiklestadgata 12, 5518 HAUGESUND

Befaringsdato: 05.06.2025

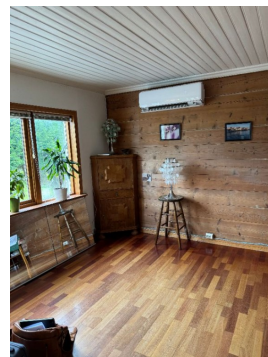
Ingen umiddelbar konsekvens, men utbedringer vurderer i forhold til omfang av oppgradering av boligen. Det kan for øvrig påregnes ytterligere undersøkelser i forhold til spor etter bore-biller i treverk.

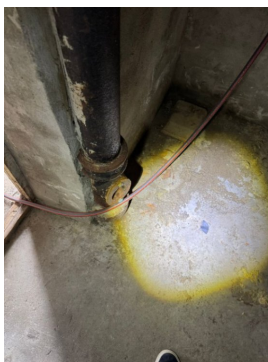
Det kan påregnes utskiftinger i forbindelse med oppgradering av badetrom.
