# Tilstandsrapport

Fritidsbolig

Vestre Gumøyveien 7, 3783 KRAGERØ  
SKJÆRGÅRD

Befaringsdato: 04.08.2025

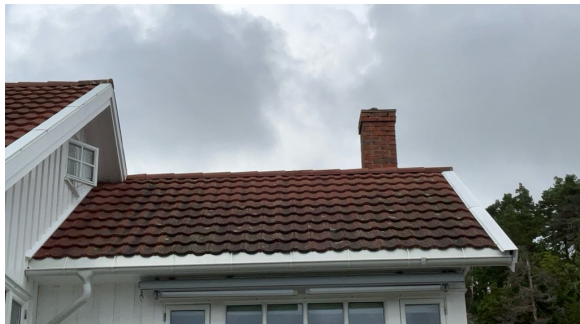
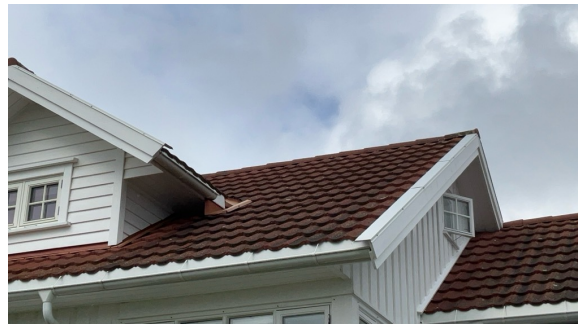
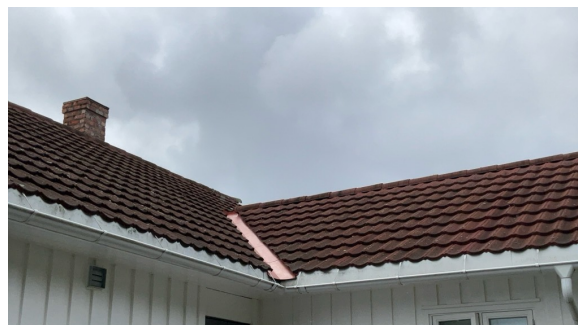
Del av taktekking.

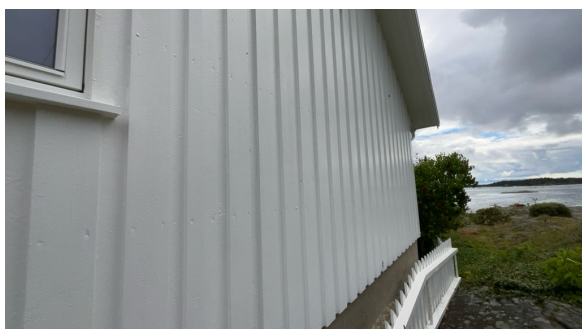
Del av vegg. Stikk kontroll av vegger er utført.

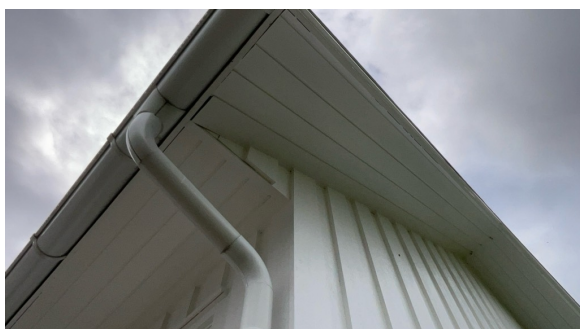
Konstruksjon er gjenbygget. Det er ingen symptomer på avvik på takkonstruksjon ut fra visuelle vurderinger på overflater.

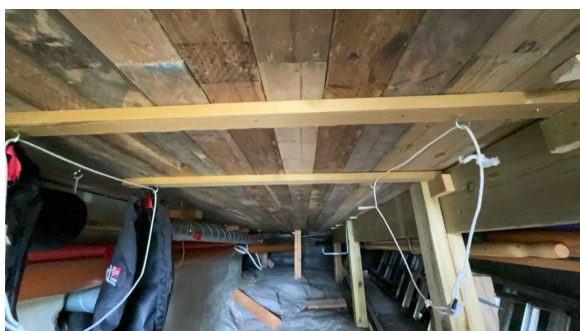
- Det er målt høydeforskjell på mellom 15-30 mm gjennom hele rommet. Tilstandsgrad 2 gis med bakgrunn i standardens krav til godkjente måleavvik.

Del av etasjeskille sett fra undersiden.

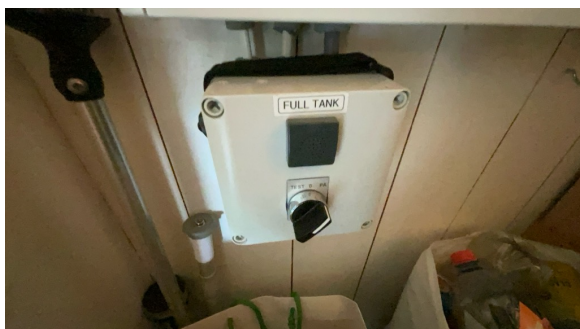
Styreskap til avløpspumpe.

Det anbefales årlig ettersyn og service på dette anlegg.

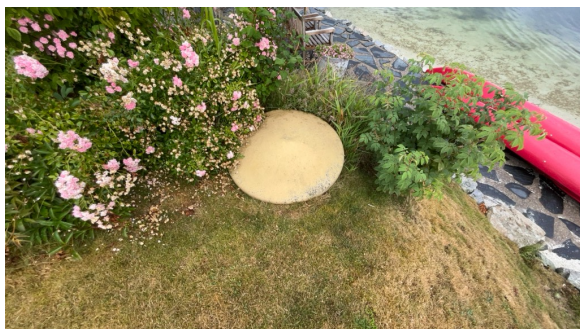
Tank med kværnepumpe.

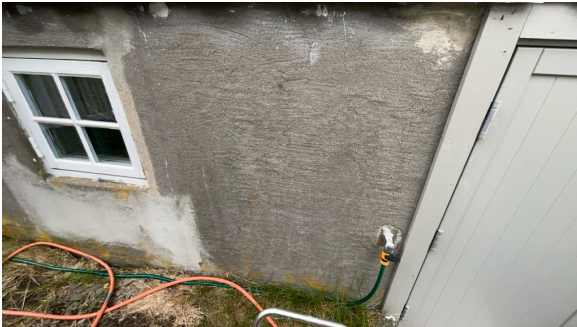
Grunnmur oppfyller i dag sin hovedfunksjon, men det er registrert noe sprekker.

Del av grunnmur.

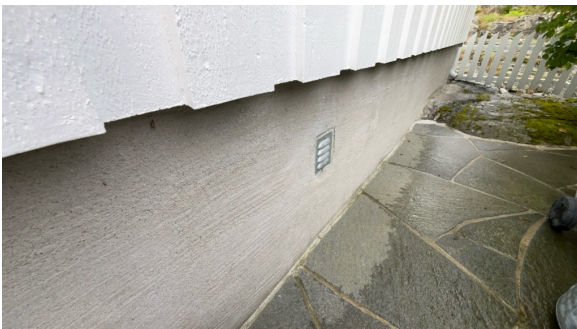
Del av grunnmur.
