# Tilstandsrapport

Enebolig

Fururingen 6, 7347 OPPDAL

Befaringsdato: 24.04.2025

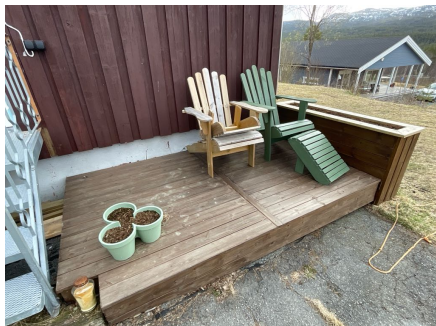
## TG 1 Balkonger, terrasser og rom under balkonger

Det er etablert en liten terrasseplattning ved hovedinngangen. Terrasseplattan fremstår i god stand.

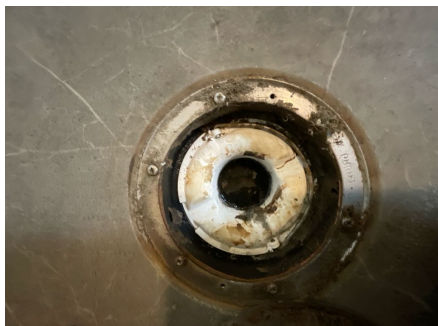
### TG 0 Sanitærutstyr og innredning

Rommet har innredning med nedfelt servant, toalett og dusjvegger/hjørne. Utstyr i rommet fremstår med normal funksjon.

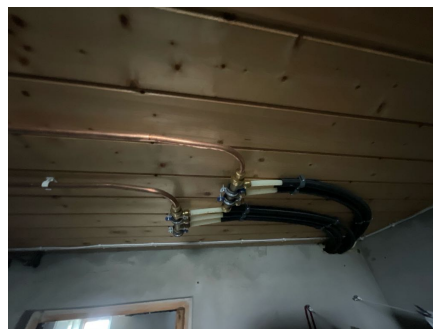
- Det er ikke behov for utbedringstiltak.

Det er ikke behov for tiltak da anlegget fungerer i dag.
