**Liten men velholdt enebolig på  
Fagerhaug**

Befaringsdato: 24.04.2025

# Tilstandsrapport

## ENEBOLIG

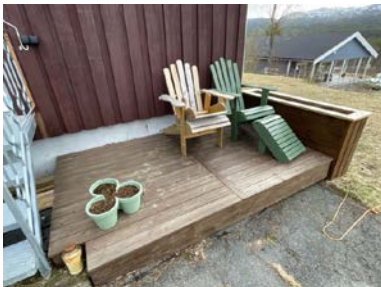
## TG 1 Balkonger, terrasser og rom under balkonger

Det er etablert en liten terrasseplattning ved hovedinngangen. Terrasseplatten fremstår i god stand.

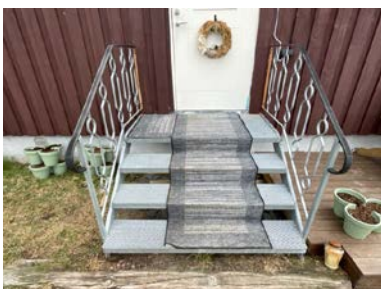
## TG 2 Utvendige trapper

Det er etablert en strekkmetalltrapp i forbindelse med hovedinngangen.

Det er ikke krav til heving av rekkverk og reduisering av åpninger men anbefales.

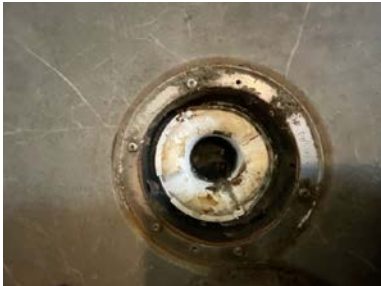
### TG 0 Sanitærutstyr og innredning

Rommet har innredning med nedfelt servant, toalett og dusjvegger/hjørne. Utstyr i rommet fremstår med normal funksjon.

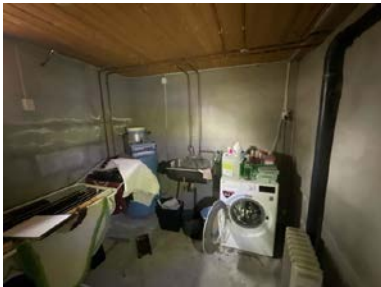
### KJELLER > VASKEKJELLER

Det registreres kalkutslag på vegger i rommet noe som kan tyde på tidvis fuktpåkjenning mot grunnmuren. Med bruk av krysslaser ble det målt tilstrekkelig fall mot sluk. Sluket fremstår uten synlige skader, men det bemerkes alder. Rommet har kun naturlig ventilasjon.

Eventuelt montere elektrisk avtrekksvifte.

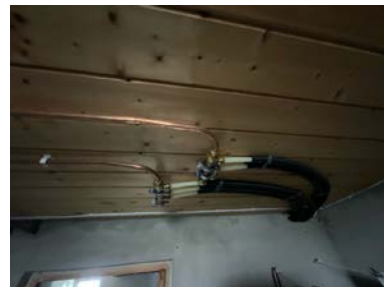
### TG 2 Vannledninger

- Det er ikke behov for utbedringstiltak.

Det er ikke behov for tiltak da anlegget fungerer i dag.

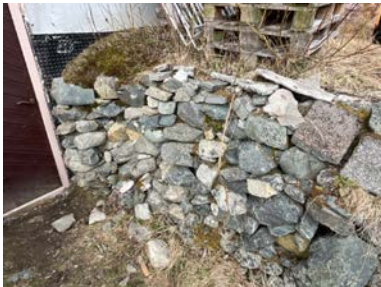
Det registreres lokal pussavskaling i overgangen grunnmursplast/grunnmur. Det ble ikke registrert sprekker av konstruksjonsmessig betydning.

Det anbefales utbedring av muren.
