**Velholdt enebolig på Fagerhaug**

# Velholdt enebolig på Fagerhaug

# Tilstandsrapport

## ENEBOLIG

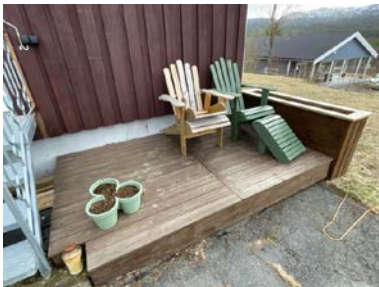
## TG 1 Balkonger, terrasser og rom under balkonger

Det er etablert en liten terrasseplattning ved hovedinngangen. Terrasseplatten fremstår i god stand.

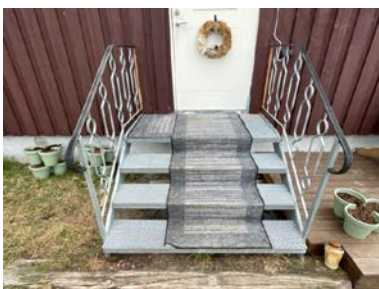
## TG 2 Utvendige trapper

Det er etablert en strekkmetalltrapp i forbindelse med hovedinngangen.

Det er ikke krav til heving av rekkverk og reduisering av åpninger men anbefales.
