Nøkkelinformasjon

Salgsobjekt: Landbruk
Eierform: Eiet
Byggeår: 1950
BRA-i/BRA Total 607/2794 kvm
Tomtstr.: 3640800 m²
Soverom: 5
Gnr./bnr. Gnr. 8, bnr. 1
Gnr. 8, bnr. 2
Gnr. 9, bnr. 3
Gnr. 94, bnr. 1
Oppdragsnr.: 1201240047

Innholdsrik landbrukseiendom med flere støler og hyttetomter. Melkekvote

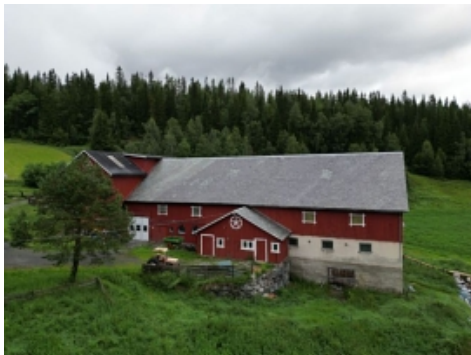
Driftsbygning Skifertekket tak på hoveddel og stålplatetekking på silobygget. Merk avskalling i pussoverflater under vinduer.

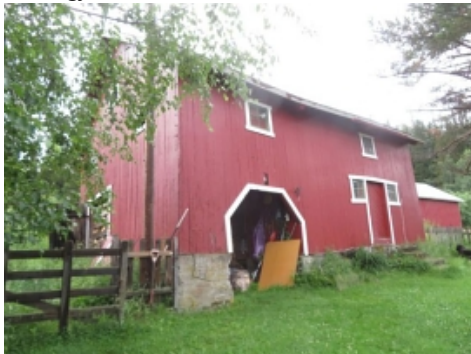
Stabbur Nedre langside av stabburet med adkomst til vognskjul/vedskåle. Merk påviste skjevheter og brudd i mur som følge av svikt i grunn.
