**Prisant.:** Kr 9 990 000,-  
**Omkostn.:** Kr 251 100,-  
**Total ink omk.:** Kr 10 241 100,-  
**Selger:** Gullik Riste

**Salgsobjekt:** Landbruk  
**Eierform:** Eiet  
**Byggeår:** 1950  
**BRA-i/BRA Total** 607/2794 kvm  
**Tomtstr.:** 3640800 m<sup>2</sup>  
**Soverom:** 5  
**Gnr./bnr.** Gnr. 8, bnr. 1  
Gnr. 8, bnr. 2  
Gnr. 9, bnr. 3  
Gnr. 94, bnr. 1  
**Oppdragsnr.:** 1201240047

# Innholdsrik landbrukseiendom med flere støler og hyttetomter. Melkekvote

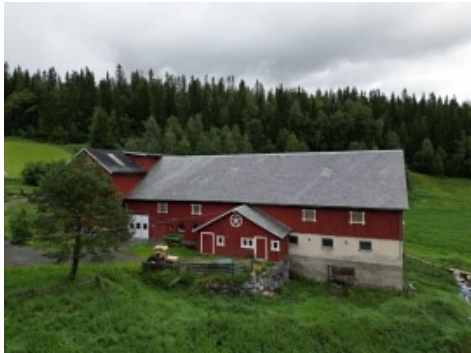
**Driftsbygning** Skifertekket tak på hoveddel og stålplattetekking på silobygget. Merk avskalling i puss overflater under vinduer.

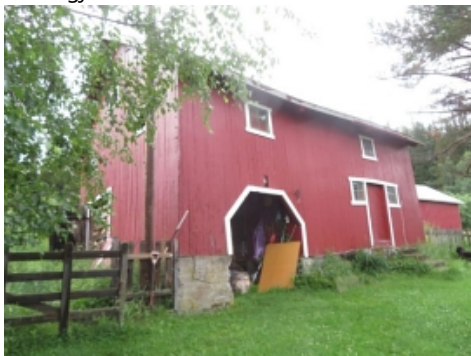
**Stabbur** Nedre langside av stabburet med adkomst til vognskjul/vedskåle. Merk påviste skjevheter og brudd i mur som følge av svikt i grunn.

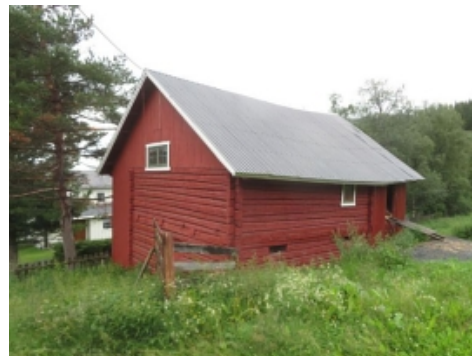
**Stabbur** Dels laftet, dels uisolert reisverk med stående kledning. Plateteknet saltak.

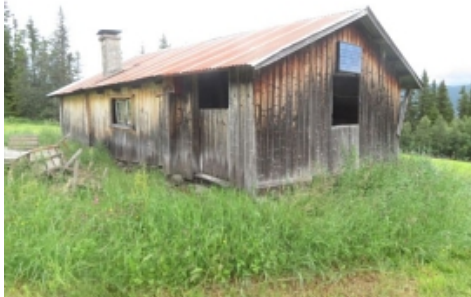
*Sæl Eldre sæl i enklere uisolert stand. Større vedlikeholds- og ettersynsbehov.*
