Solskiva hyttegrend 40, 2422 NYBERGSUND

**Solid, velholdt og flott Buenhytte
m/torvtak. Smart planløsning. 3
sov. Bad m/badstue. Solrik & stor
tomt med fin utsikt**

Nøkkelinformasjon	2
Om eiendommen	4
Tilstandsrapport	35
Egenerklæring	63
Nabolagsprofil	68
Budskjema	78

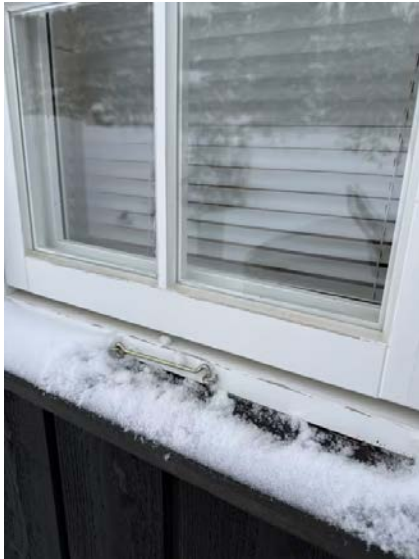
6.5 Vinduer og dører

Kolbede vinduer i tre fra byggeår. Vinduer med 2-lags isolerglass i bod med utvendig adkomst, produksjonsår 2007.

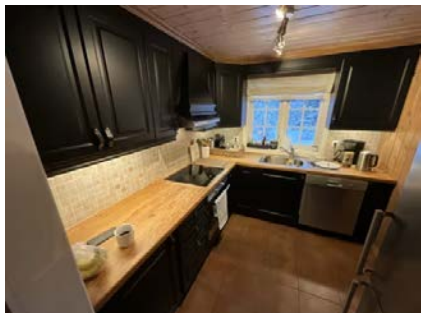
6.14 Kjøkken

Viser kjøkkeninnredning og hvitevarer.

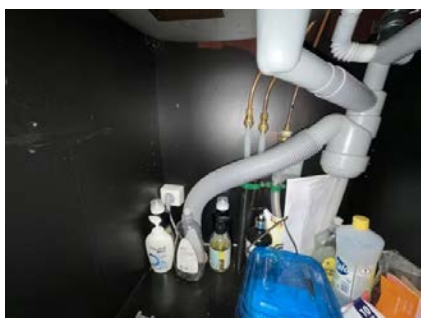
Viser vann og avløpsinstallasjoner under kum.

Manglende endemuffer ved røravslutninger ved rør i rør system inne i kjøkkenbenk.

Det bør foretas tiltak på anlegget som sikrer bedre løsning på eventuelt lekkasjevann fra rør i rør system.

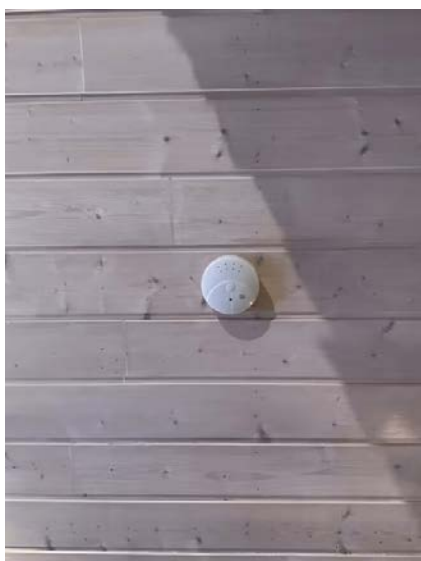
6.15 Lovlighet

Viser brannmelder i himling.

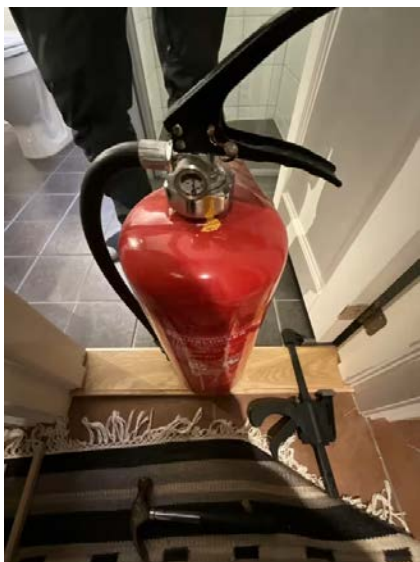
Viser brannslukningsapparat.

Er det skader på brannslukkingsutstyr, røykvarsler, eller er apparat eldre enn 10 år? Nei

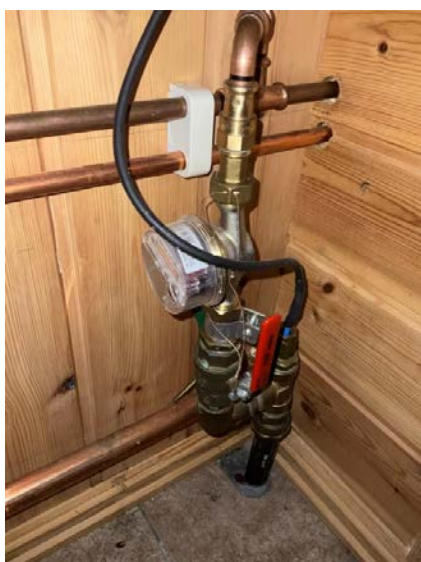
Ingen lekkasjer eller skader ble registrert, generelt anbefales regelmessig testing av hovedstoppekran for å kontrollere at den stenger ved en eventuell lekkasje.

Viser vanninntak, hovedstoppekran og vannmåler. Varmekabel montert på tilførsel.

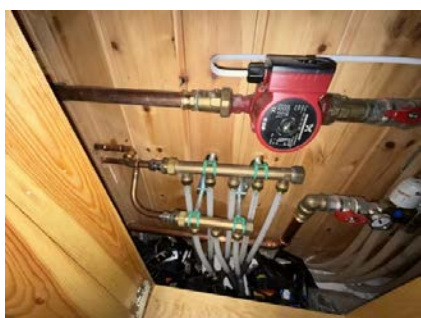
Vannrør med rør i rør system fra vegghegte fordelere plassert i treskap i bod og frem til sanitærinstallasjoner på badetrom, vaskerom og kjøkken.

Type anlegg	Rør i rør system, Kobber
Vanninntak, hovedstoppekran og vannmåler i bod. Vannrør med rør i rør system fra vegghegte fordelere plassert i treskap i bod og frem til sanitærinstallasjoner på badetrom og kjøkken.	
Er det utført arbeider på anlegget etter byggeår?	Ukjent
Er det etablert fordelerskap?	Åpen rørfordeling
Er det risiko for skader ved lekkasje fra åpen rørfordeling?	Ja
Har vannrør nådd en alder som gir økt risiko for skader eller følgeskader?	Nei
Er det manglende isolering av vannrør hvor det er risiko for frost eller kondens?	Nei
Er det registrert tegn til lekkasjer eller skader på vannrør?	Nei
Er det redusert vanntrykk ved prøving av to tappesteder samtidig?	Nei
Er det manglende tilgjengelighet til stoppekran?	Nei
Er det dårlig funksjon på stoppekran?	Nei

Det bør foretas tiltak på anlegget som sikrer bedre løsning på eventuelt lekkasjevann fra rør i rør system.

Endemuffer ved røravslutninger anbefales etablert.

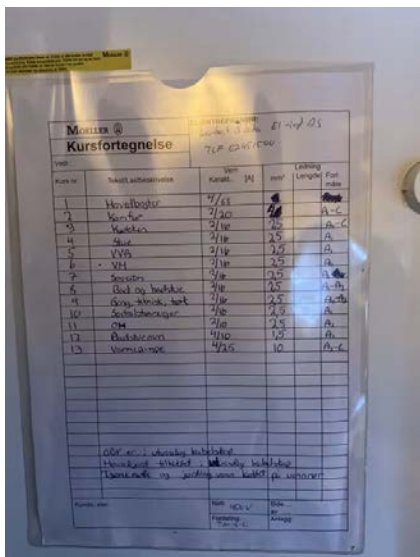
Viser kursfortegnelse i sikringsskap.

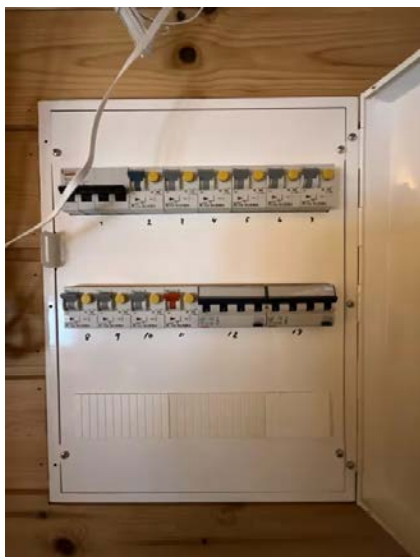
Viser sikringsskap plassert i bod med utvendig adkomst.

Anbefaler at samsvarserklæring og dokumentasjon fremskaffes. Anbefaler primært teknisk gjennomgang av el.takstmann, alternativt tilsyn av DLE. Hvis en utbedringskostnad er opplyst, så gjelder dette estimatet KUN for gjennomføringen av et tilsyn/en teknisk gjennomgang. Eventuelle utbedringer av selve el.anlegget vil komme i tillegg.

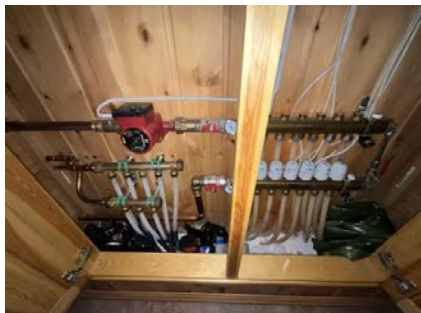
6.19 Vannbåren varme

Viser vannbåren gulvvarme plassert i skap i bod med utvendig adkomst.

Type anlegg	Gulvvarme
Oppvarming med vannbåren gulvvarme. Vannbåren gulvvarme ved (3 soverom, bad/badstue, gang, stue og kjøkken). Skap plassert i bod med utvendig adkomst. Trådløse romtermostater.	
Er det utført arbeider på anlegget etter byggeår?	Ukjent
Har vannrør nådd en alder som gir økt risiko for skader eller følgeskader?	Nei
Er det tegn på skader ved gjennomføringer i vegg eller gulv?	Nei
Er det sprekker eller svellinger i overflatemateriale på gulv?	Nei
Er det påvist lekkasjer eller korrosjon ved synlige koblinger eller ventiler?	Nei
Oppsummering av vannbåren varme	
Ingen lekkasjer eller skader ble registrert. Anlegget er ikke funksjonstestet.	
Det er ikke behov for utbedringstiltak siden anlegget fungerer i dag. Funksjon og tilstand må vurderes av fagmann.	
TG-1

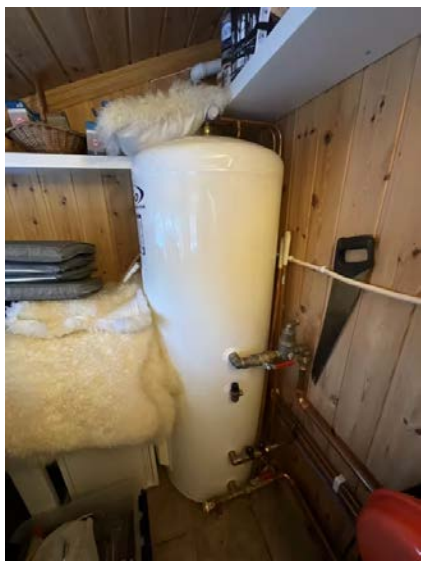
6.20 Varmtvannsbereder

Viser bereder plassert i bod med utvendig adkomst.

Plassering bereder	
Bod	
Fundament	
Plassert på gulv	
Årstall	
2008	
Størrelse	
Dobbeltmantlet bereder 198 / 120 L	
Er det manglende lekkasjesikring av bereder?	Nei
Er plugg (støpsel) på berederen brunsvidd?	Ikke relevant, fast tilkobling
Er det tegn til lekkasjer fra bereder?	Nei
Er bereder over 20 år?	Nei

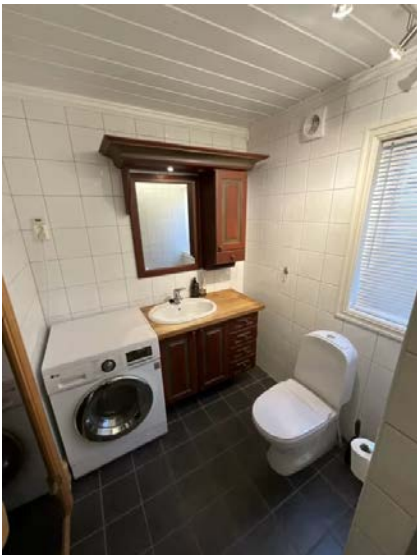
6.22 Våtrom: Bad

Viser baderomsinnredning opplegg for vaskemaskin og gulvstående toalett.

Gulv utenfor dusjsonen fremstår flatt og varierende. Det er mulighet for at det kan forekomme vannlekkasje på våtrommet hvor vann ikke vil gå til sluk.

Er det påvist avvik ved utførelsen av membran/tettesjikt/klemring rundt sluk? Ja

Har membran/tettesjikt nådd en alder som gir økt risiko for skader eller følgeskader? Ja

For å få tilstandsgrad 0 eller 1 må tettesjiktet skiftes ut, men tidspunktet for når dette er nødvendig er vanskelig å si noe om.

Badet fungerer med dagens tilstand, men på grunn av alder bør det brukes med forsiktighet og jevnlig kontroll av overflater anbefales.

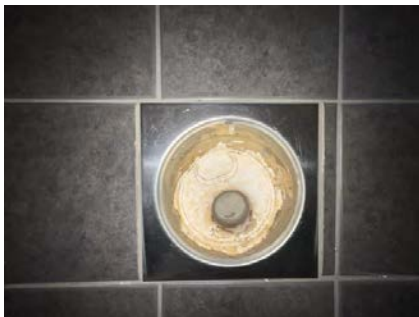
Viser sluk i dusjsonen.

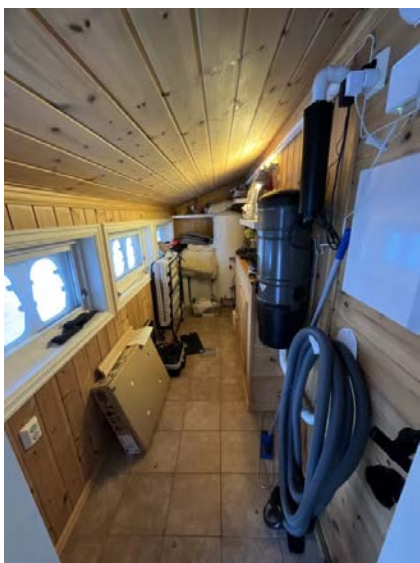
Viser utvendig bod med adkomst fra inngangsparti

Bod med utvendig adkomst fra inngangsparti. Gulv med fliser. Vegger og tak med trepanel. Malt ytterdør. Vinduer med 2-lags isolerglass. Installasjoner med sikringsskap, sentralstøvsuger, skap med fordelere til vann og gulvvarme, vanninntak og varmtvannsbereider.

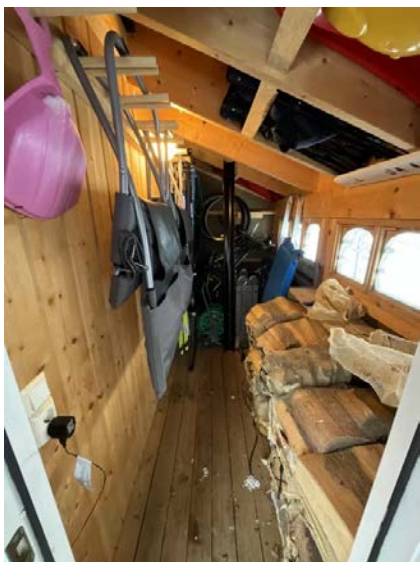
Uisolert bod med utvendig adkomst ved terrasse. Vangefundamenter. Gulv med stubbloftkonstruksjon. Overflate gulv med terrassebord. Vegg med stående trepanel på en side. Vinduer med enkle glass. Malt ytterdør. Innlagt lys.

Vis bod med utvendig adkomst fra terrasse.

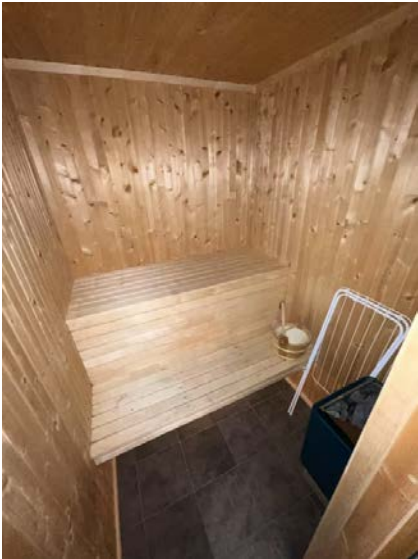
6.26 Øvrig: Badstue

Viser badstue

Ingen vesentlige avvik eller skader ble registrert.
