Trygve Lies veg 13, 2414 ELVERUM

**Arkitekttegnet enebolig med innholdsrik planløsning over 2 plan, garasje og carport. Solrike terrasser og skjermet hage!**

| Tilstandsrapport ..... | 48 |

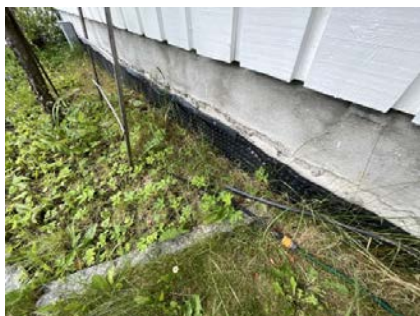
### 6.1 Drenering

Dreneringen/fuktsikring har nådd en alder som gjør tettheten usikker i tiden som kommer. Normal brukstid for en drenering anslås til å være ca 30 år.

Det er foretatt kontroll med fuktindikator mot tilgjengelige murflater/ gulv på grunn. Undersøkelsen viser indikasjoner på fukt i kjellergulv og nedre del av grunnmur. Kan tyde på kapillæroppslag fra grunnen eller inntrengning fra utsiden.

Synlig knotteplast mot sør.

Kostnader for evt ny drenering er ikke medtatt. For videre omtale se "rom under terreng"

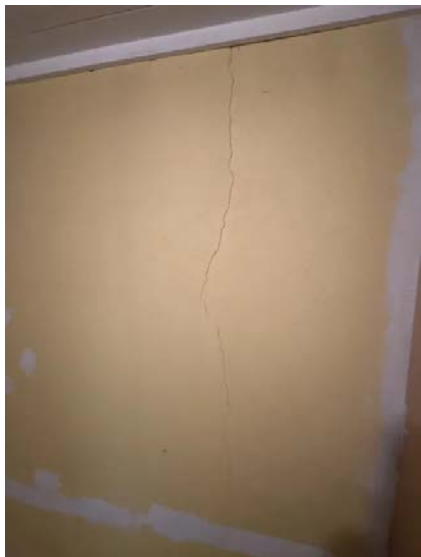
## 6.2 Grunnmur og fundament

På befaringsdagen ble det registrert sprekker og avskalling av puss på grunnmur.

Grunnmuren er innvendig utlektet, Det er derfor ikke mulig å kontrollere grunnmurens innvendige side for sprekker eller skader.

Utvendig over bakken er grunnmuren tildekt med tornebusker/ konstruksjoner. Det er derfor ikke mulig å kontrollere grunnmur for sprekker eller skader der.

Fundamenter er lagt direkte på bakken uten frostsikring, og bevegelser pga. tele i bakken må påregnes.

Det anbefales å foreta en gjenpussing av sprekker i grunnmur, slik at forholdet kan observeres over tid, med tanke på om dette er under utvikling eller er stabilt.

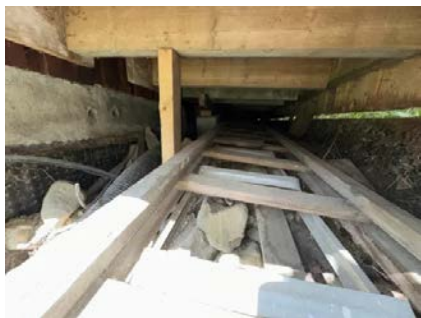
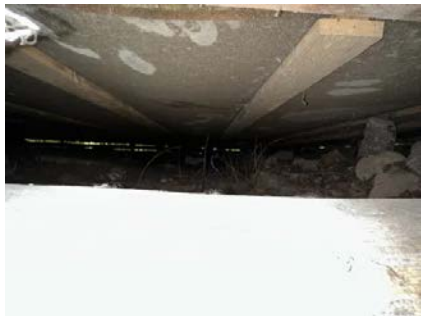
## 6.3 Krypkjeller

Det er ikke etablert noen fuktsperre i form av plast på bakken i kryprommet.

Soverom og bod med utvendig adkomst står på pilarer og har en åpen krypkjeller.

Lokale utbedringer av stubbloftsplater må påregnes.

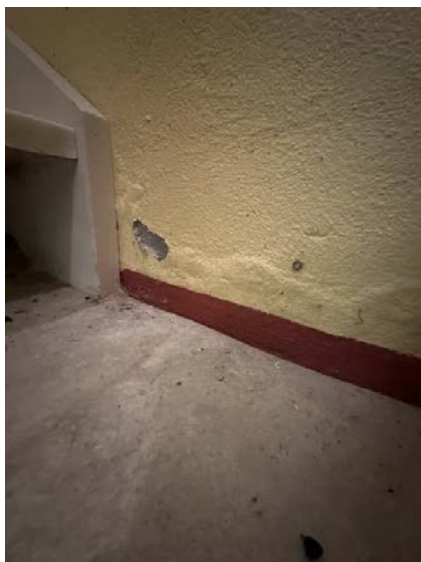
## 6.4 Rom under terreng

Det registreres mineralutslag (salt/kalkutsalg) i overflater som er et symptom på fuktvandring gjennom grunnmur.

Ved bruk av fuktindikator mot fritt eksponerte murflater indikeres fukt.

Med henvisning til påviste forhold/ utførte fuktmålinger kan det ikke utelukkes at det finnes skjulte skader bak innredet konstruksjon.

Det gjøres oppmerksom på at påføring og isolering på innsiden av grunnmur under bakkenivå er en utsatt konstruksjon hvor det er små marginer før skader oppstår.

Det påviste fuktnivå gir grunn til å overvåke konstruksjonen jevnlig for å se utvikling over tid, og eventuelt foreta tiltak for å unngå fuktskader.

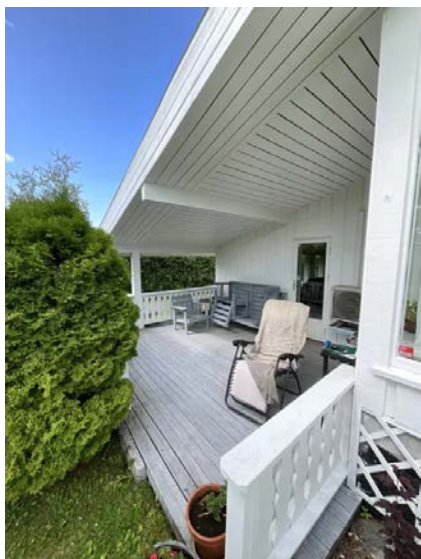
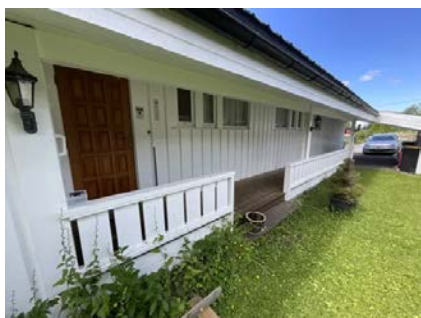
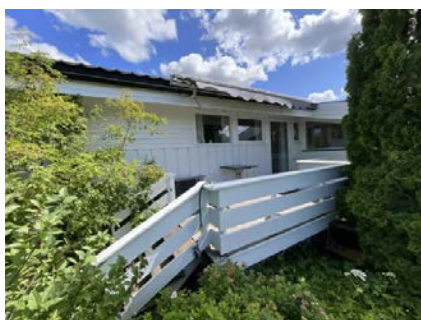
## 6.5 Balkong, terrasse, platting

Det registreres værslitt/oppsprukket trevirke. Det registreres mindre råteskader på enkelte bord.

Utbedring av ovennevnte forhold må påregnes.

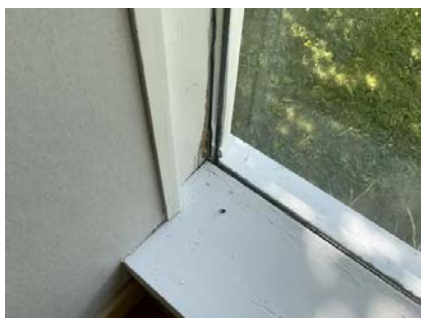
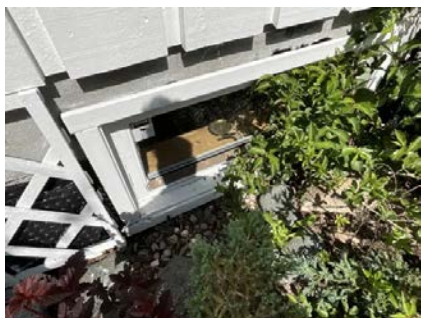
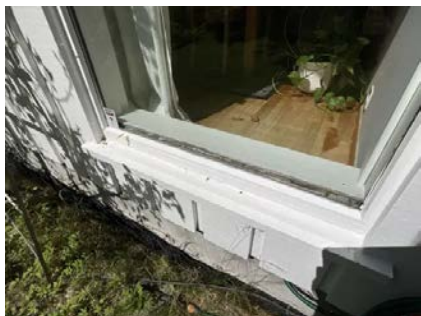
## 6.6 Vinduer og dører

Er det påvist punkterte eller sprukne glass? Ja

Justeringer/smøring anbefales. Overflatebehandlinger må påregnes.

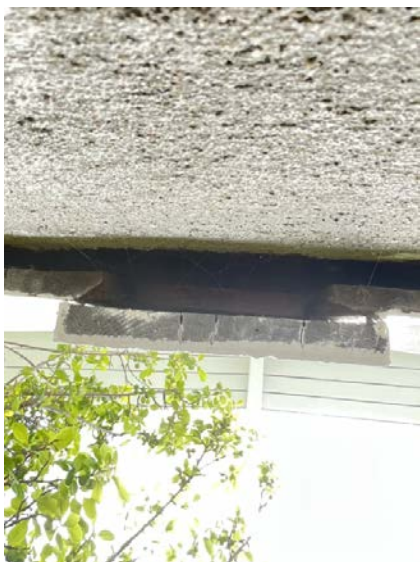
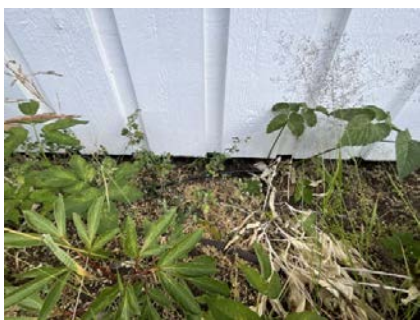
## 6.7 Yttervegger

Det er påvist avvik ved omramming. Liten/ingen avstand mellom trepanel og beslag, fare for fuktopptrekk.

| Type fasade | Stående kledning |
|---|---|
| <p>Det bør foretas tiltak for å bedre lufting av kledningen.</p> <p>Det anbefales at endeveden mettes med maling eller beis.</p> <p>Supplering med musebørste hvor lusinger/musebånd mangler anbefales.</p> <p>Det anbefales at endeveden mettes med maling eller beis.</p> | |

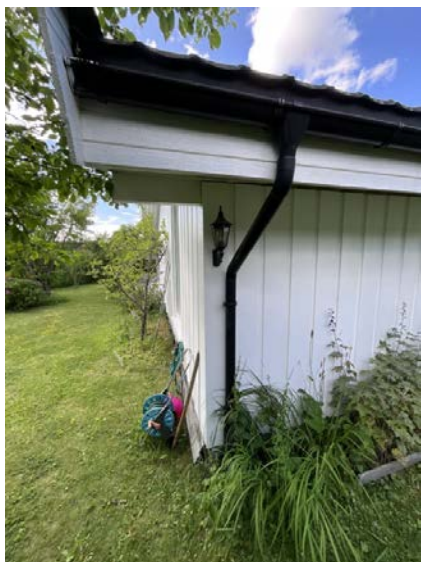
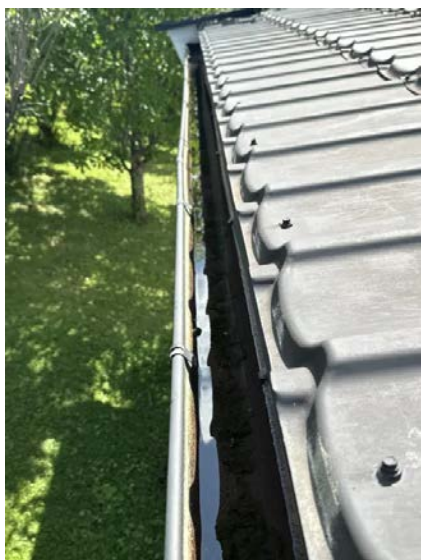
## 6.8 Renner og nedløp

Det ble registrert buling/skade i nedløpsrør som er et symptom på frostspreng.

Utbedring av nedløpsrør med skader må påregnes.

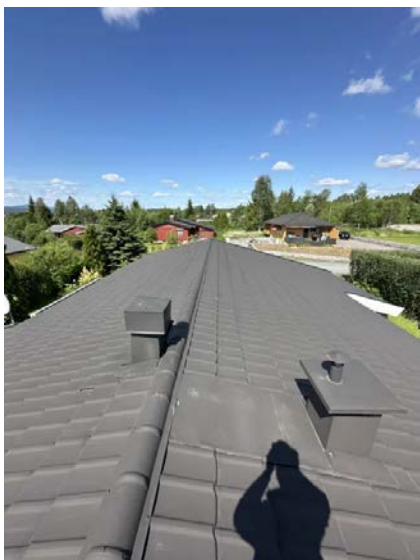
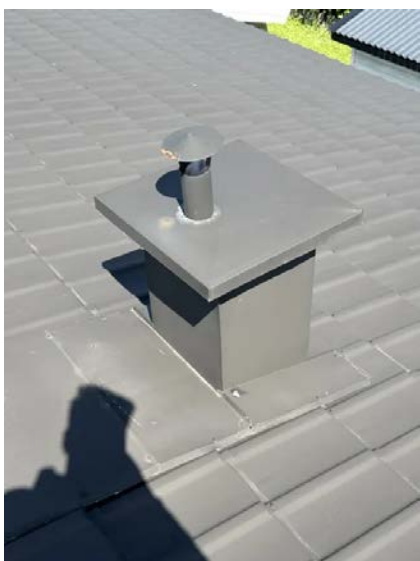
**6.10 Taktekking**

Det er mindre bulker i takplater. Rustdannelser registrert på beslag og tekking.

Overvåk tilstanden jevnlig. For å få tilstandsgrad 0 eller 1 må tekkingen skiftes ut, men tidspunktet for når dette er nødvendig er vanskelig å si noe om. Ingen påviste forhold med behov for utbedringer. Jevnlig kontroll av tekkingen anbefales. Kostnader for ny tekking er ikke medtatt.

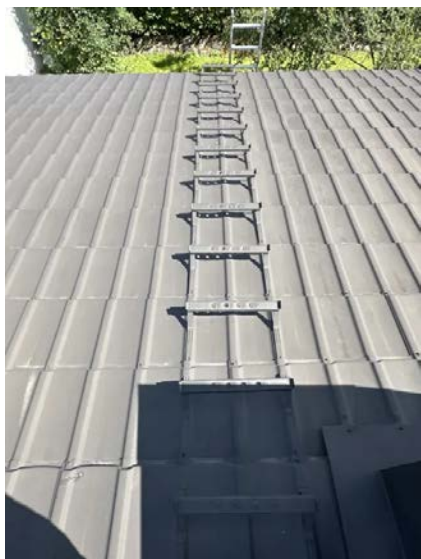
## 6.11 Utstyr på tak

Er det manglende og/eller feil/skader på snøfanger? Ja

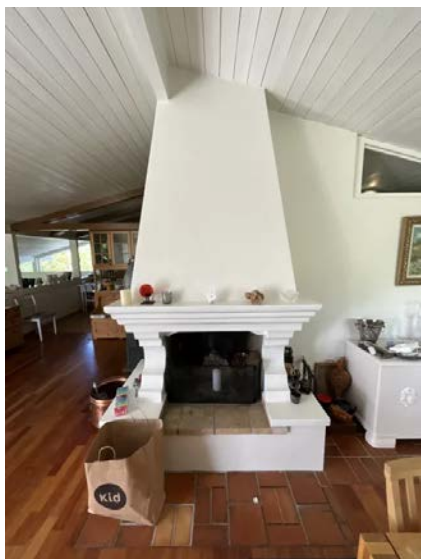
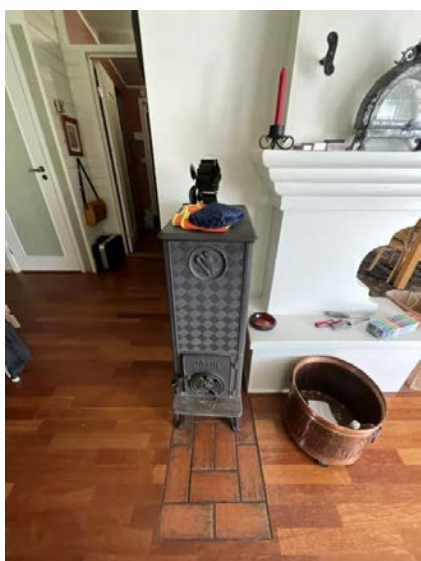
## 6.13 Ildsted/Skorstein

Det er observert sotvann under sotluke på teglpipe. Forholdet indikerer kondensering i pipeløpet, noe som over tid kan gi skader på murverket.

Skorstein er lavere enn 80 cm over tak. Det er rust i beslag rundt pipa.

Med bakgrunn i påviste avvik og for en vurdering av eventuelle tiltak anbefales en ytterligere kontroll av pipa/ildsteder utført av brann- og feievesen.

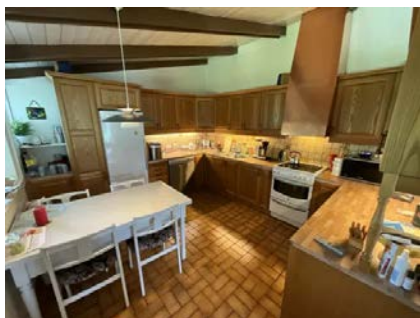
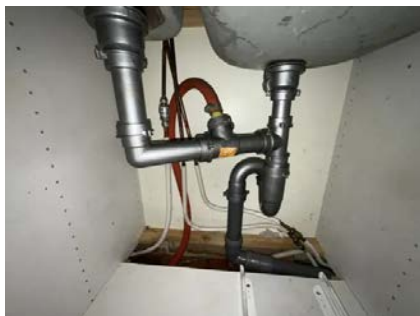
## 6.14 Kjøkken

Mindre sår og hakk i benkeplate. Avstegning for oppvaskmaskin fremstår defekt. Fliser i benkerygg med stedvis boom og mindre sprekker ved fuger. Stedvis manglende silikonfuge i overgang benkeplate/vegg.

Avtrekk funksjonstestet med tilfredsstillende avtrekksfunksjon. TG2 pga alder på vifte.

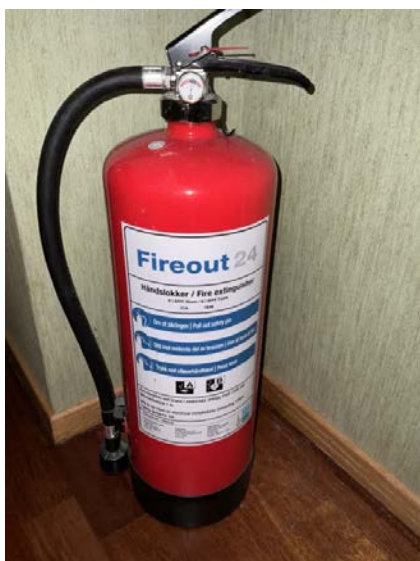
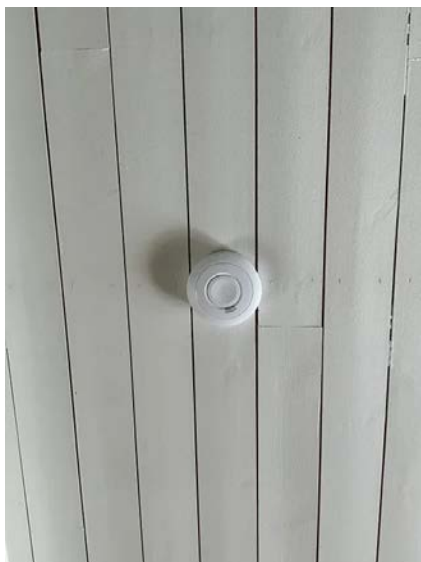
## 6.15 Lovlighet

Er det avvik på krav til rømning, dagslysforhold eller takhøyde? Ja

Boligen er ikke fullstendig kontrollert i forhold til dagslyskrav (min 10 % av gulvarealet) og volumkrav (min 15 m<sup>3</sup>) for oppholdsrom (stue, kjøkken, soverom og kontor).

Brannslukningsapparat eldre enn 10 år.

Ikke fremlagt og derfor ikke kontrollert. Anbefaler ytterligere undersøkelser.

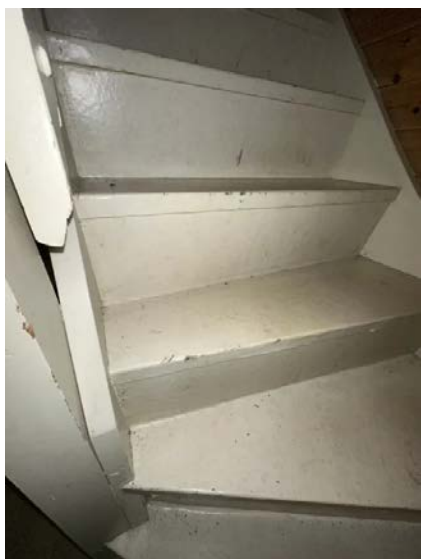
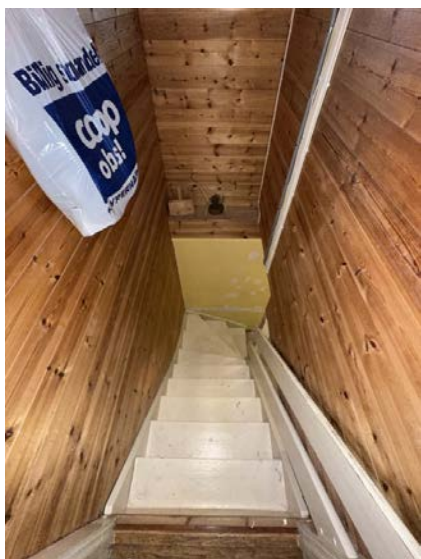
## 6.16 Trapp

Trappen har en del slitasjegrad. Råteskader i treverket i veggene og strukturen rundt trappen.

Mangler håndløper i trappeløp? Ja

Rekkverk må monteres for å lukke avviket. Trappen står foran en god del vedlikehold.

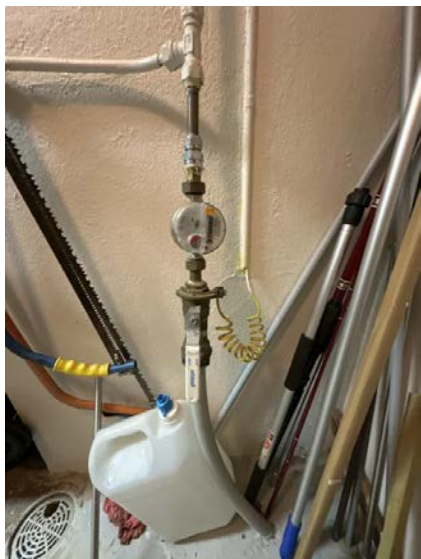
**6.19 Vannledninger**

Vannrør er fra byggeåret, og har nådd en alder hvor det vil være økt risiko for lekkasjer.

Vannrør må isoleres i kalde rom for å unngå frost og kondens.

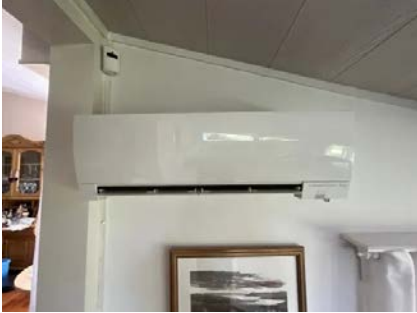
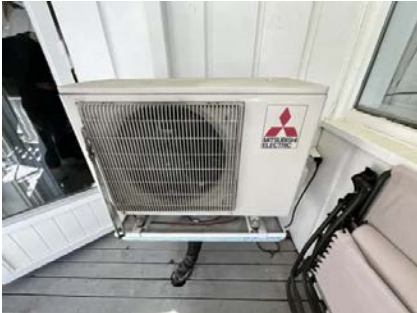
## 6.21 Varmesentral

Luft til luft varmepumpe. Innedel montert i stue.

Det er påregnelig med utskifting av varmepumpe med tiden pga alder.

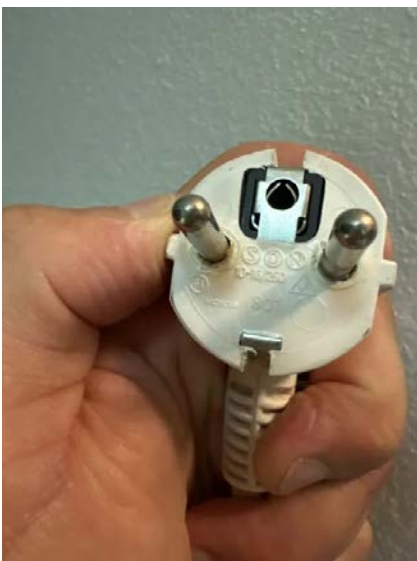
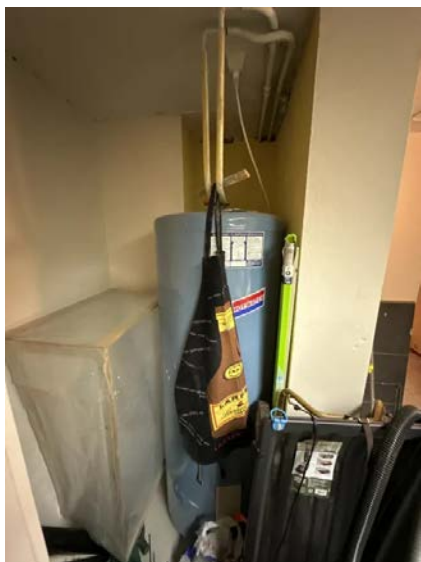
## 6.22 Varmtvannsbereder

Er plugg (støpsel) på berederen brunsvidd? Ja

Er bereder over 20 år?

Ja

Det er ikke behov for utbedringstiltak utifra at tanken fungerer i dag, men utifra alder kan skader plutselig oppstå på eldre tanker.

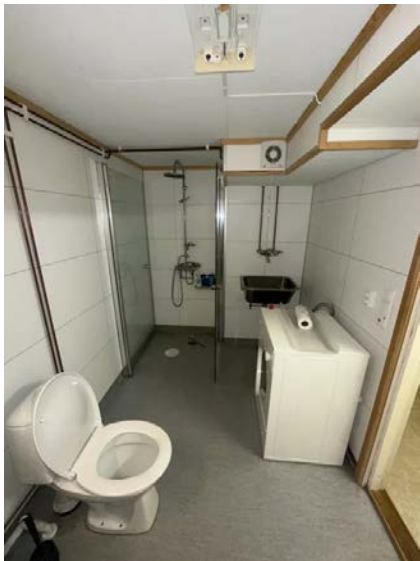
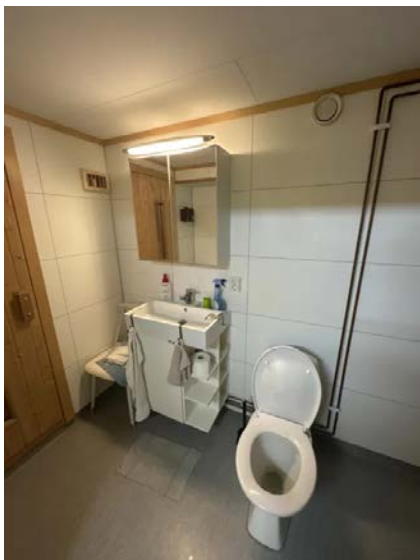
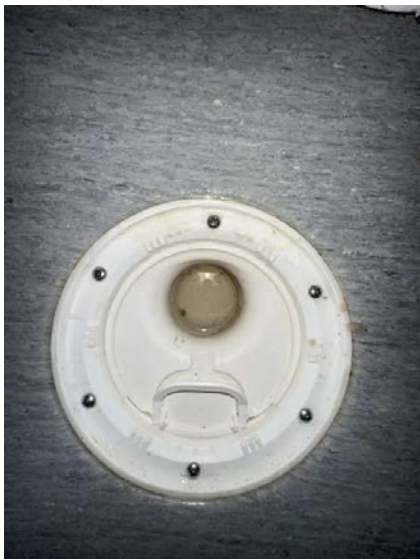
### 6.25 Våtrom: Sokkel

Bad opplyst fra 2012, rennovert etter vannlekkasje i kjeller.

Lokalt fall i dusjsonen. Varierende fallforhold. Det er mulighet for at det kan forekomme vannlekkasje på våtrommet hvor vann ikke vil gå til sluk.

Ingen symptomer på skader ble registrert på befaringsdagen.

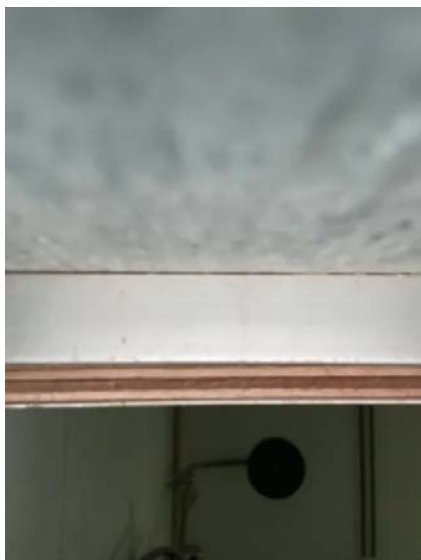
TG-2

Det påvist manglende silikon ved bunnlist under enkelte baderomsplater, noe som avviker fra monterings anvisninger.

Det påvist manglende bunnlist under baderomsplater, noe som avviker fra monterings anvisninger.

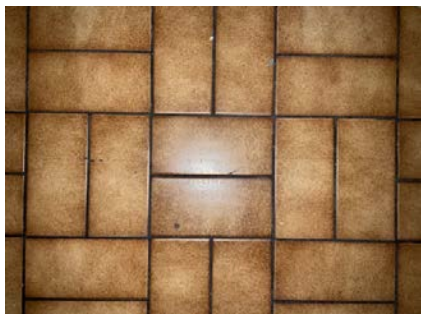
## 6.26 Øvrig: Innvendige overflater

Det registreres sprekker i fliser. Det ble registrert «bom» i gulvfliser på kjøkken og under ildsted. «Bom» kan blant annet oppstå visst det ikke er påført tilstrekkelig med flislim eller at flisa har mistet vedheft til underlaget. Det registreres sprekker i flisfuger.

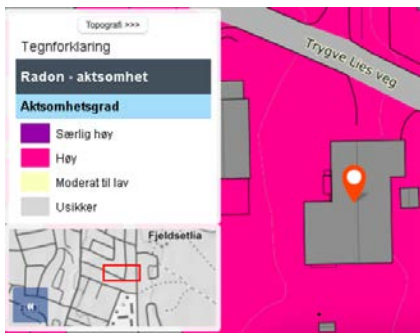
## 6.27 Øvrig: Radon

Ved kartsider fra NGU er det angitt at eiendommen ligger i område med høy radonaktivitet. Ingen opplysninger angående radonmålinger.

Det bør gjennomføres radonmålinger. Anbefaler ytterligere undersøkelser.

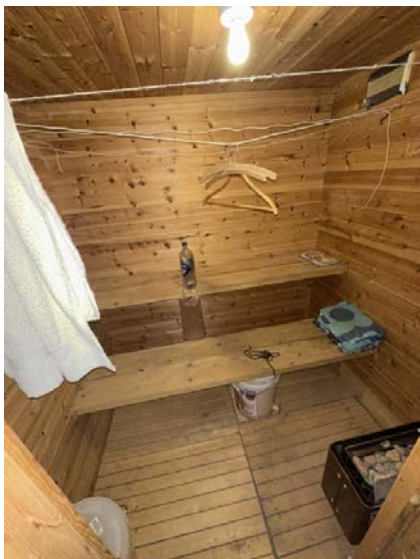
## 6.28 Øvrig: Spesialrom

Badstuedør av glass. Sittebenker. Fast innredning av treverk. Naturlig ventilasjon. Panel i himlingen. Panel på vegger. Badstueovn.

Det er påregnelig med utbedringer/utskiftninger pga alder.

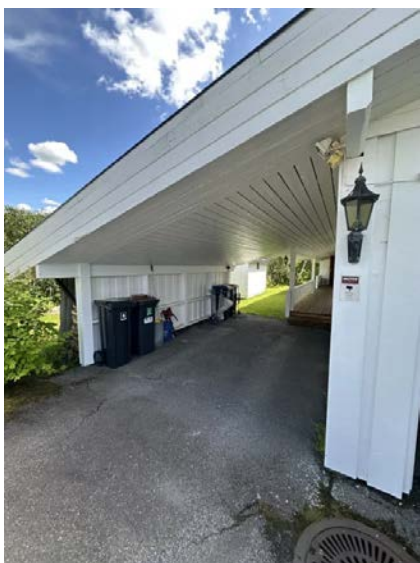
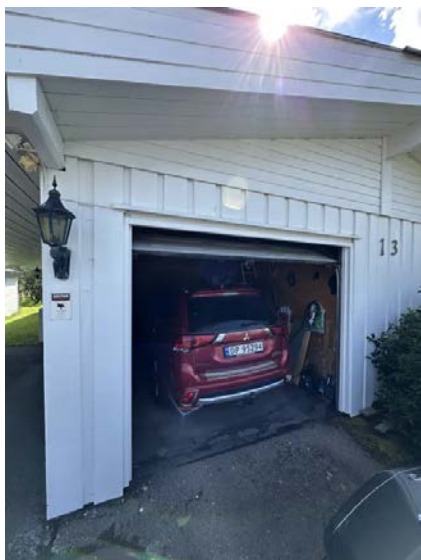
Inntilbygget carport som er asfaltert innvendig. Garasje asfaltert innvendig. Yttervegger oppført i bindingsverk. Innvendig kledd med gips. Leddport i metall med portåpner. Innlagt lys og strøm. Det registreres sprekker i asfalt.

Inntilbygget bod med utvendig adkomst. Gulv med stubbloftkonstruksjon. Vegger oppført i bindingsverk. Innvendige overflater med spongulv, vegger med trepanel og himling med gips. Innlagt lys og strøm. Plassbygget tredør. Fundamenter må utbedres.
